PARCO REGIONALE DELLA VALLE DEL LAMBRO

## PIANO DI SETTORE PER IL PARCO DI MONZA

1a Fase - Analisi e valutazioni

# RICOSTRUZIONE DELLE FASI DI FORMAZIONE E TRASFORMAZIONE DEL PARCO

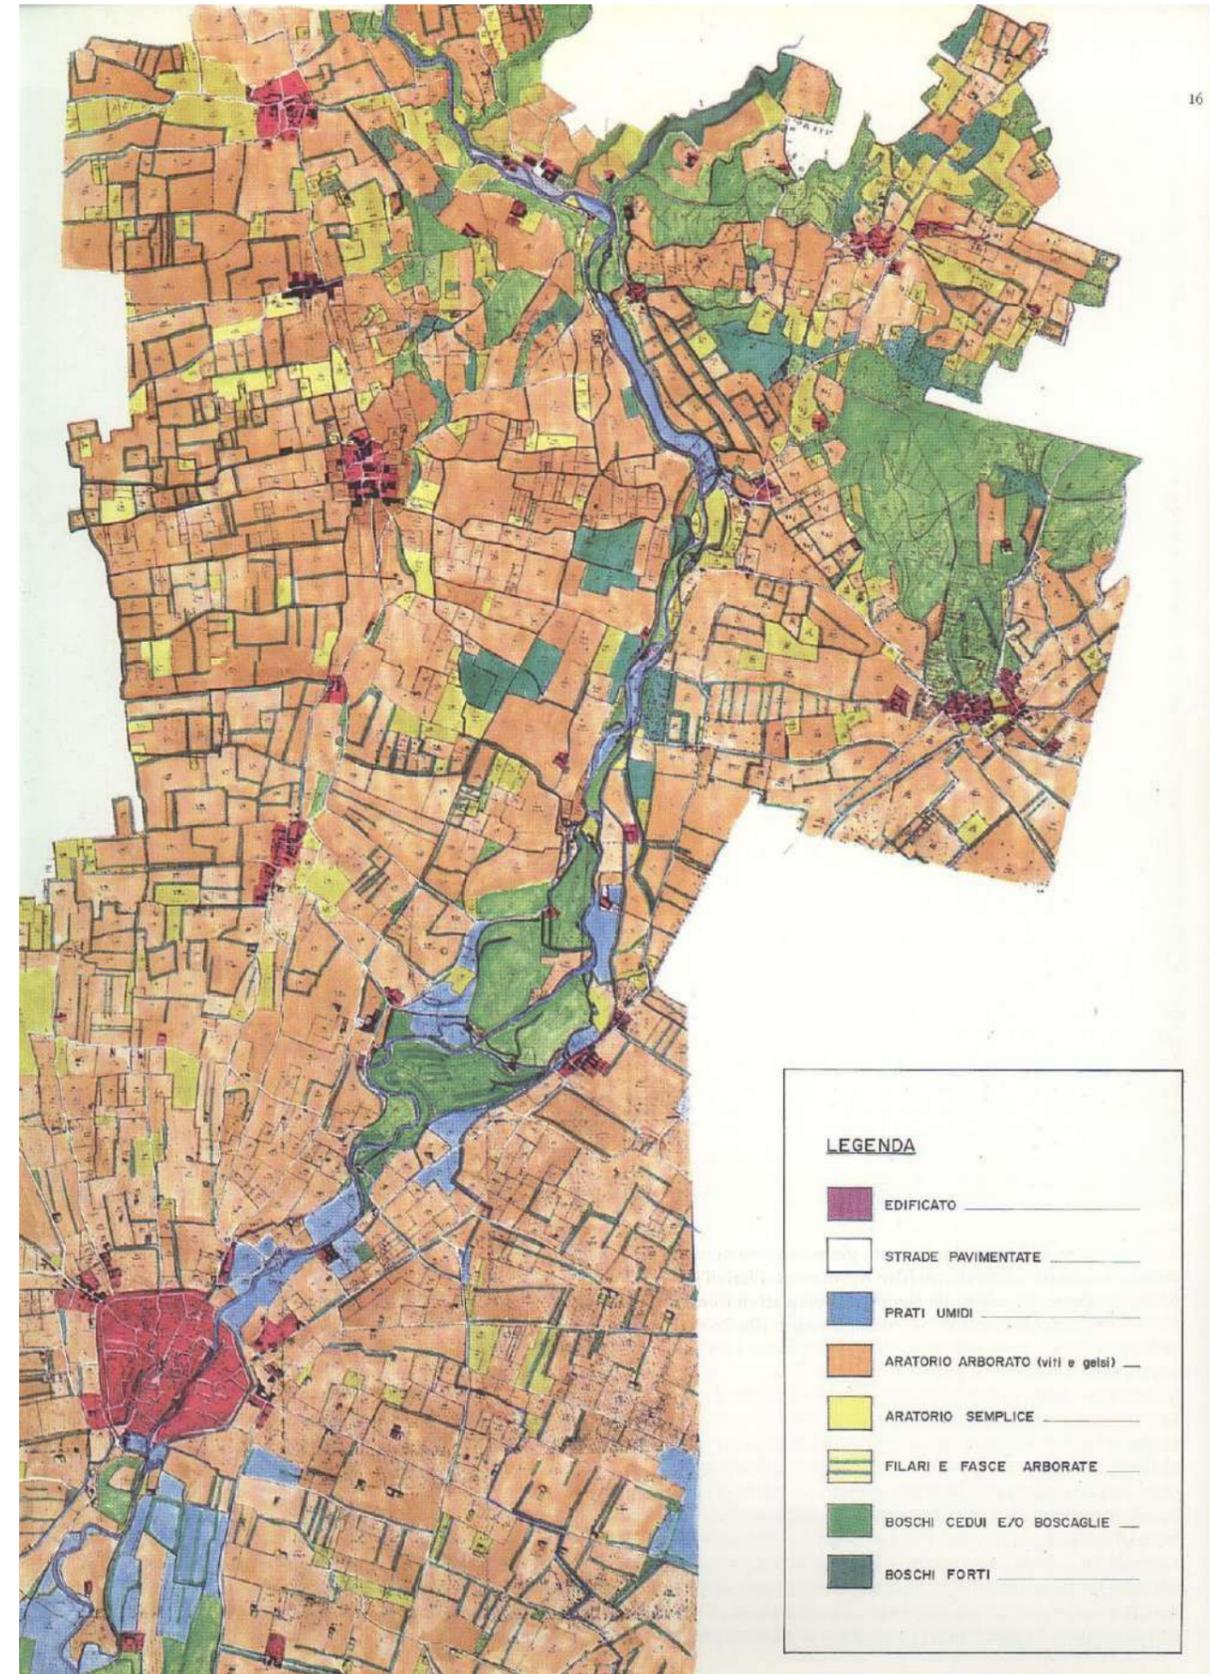
## SCHEDA CARTOGRAFIA N°: 1

**Soggetto rappresentato:** Il territorio monzese nel XVIII secolo, prima della costruzione del parco.

I futuri confini del Parco seguono, verso Est il bordo del terrazzamento diluviale recente, (di cui viene sfruttato paesaggisticamente il dislivello) mentre verso Ovest il confine è delimitato dalla fascia fluviale del Lambro.

**La destinazione d'uso** del territorio viene sfruttata dal progetto del Parco. L'area verso le prealpi risulta più boscosa (si notano gli unici reliquati di bosco, circa 28ha), l'area centrale risulta prettamente agricola, mentre quella verso Monza è antropizzata e più facile da modificare (Villa e giardini)

**I confini del Parco** seguono gli appezzamenti catastali (1722), nelle diverse fasi di ampliamento della tenuta:

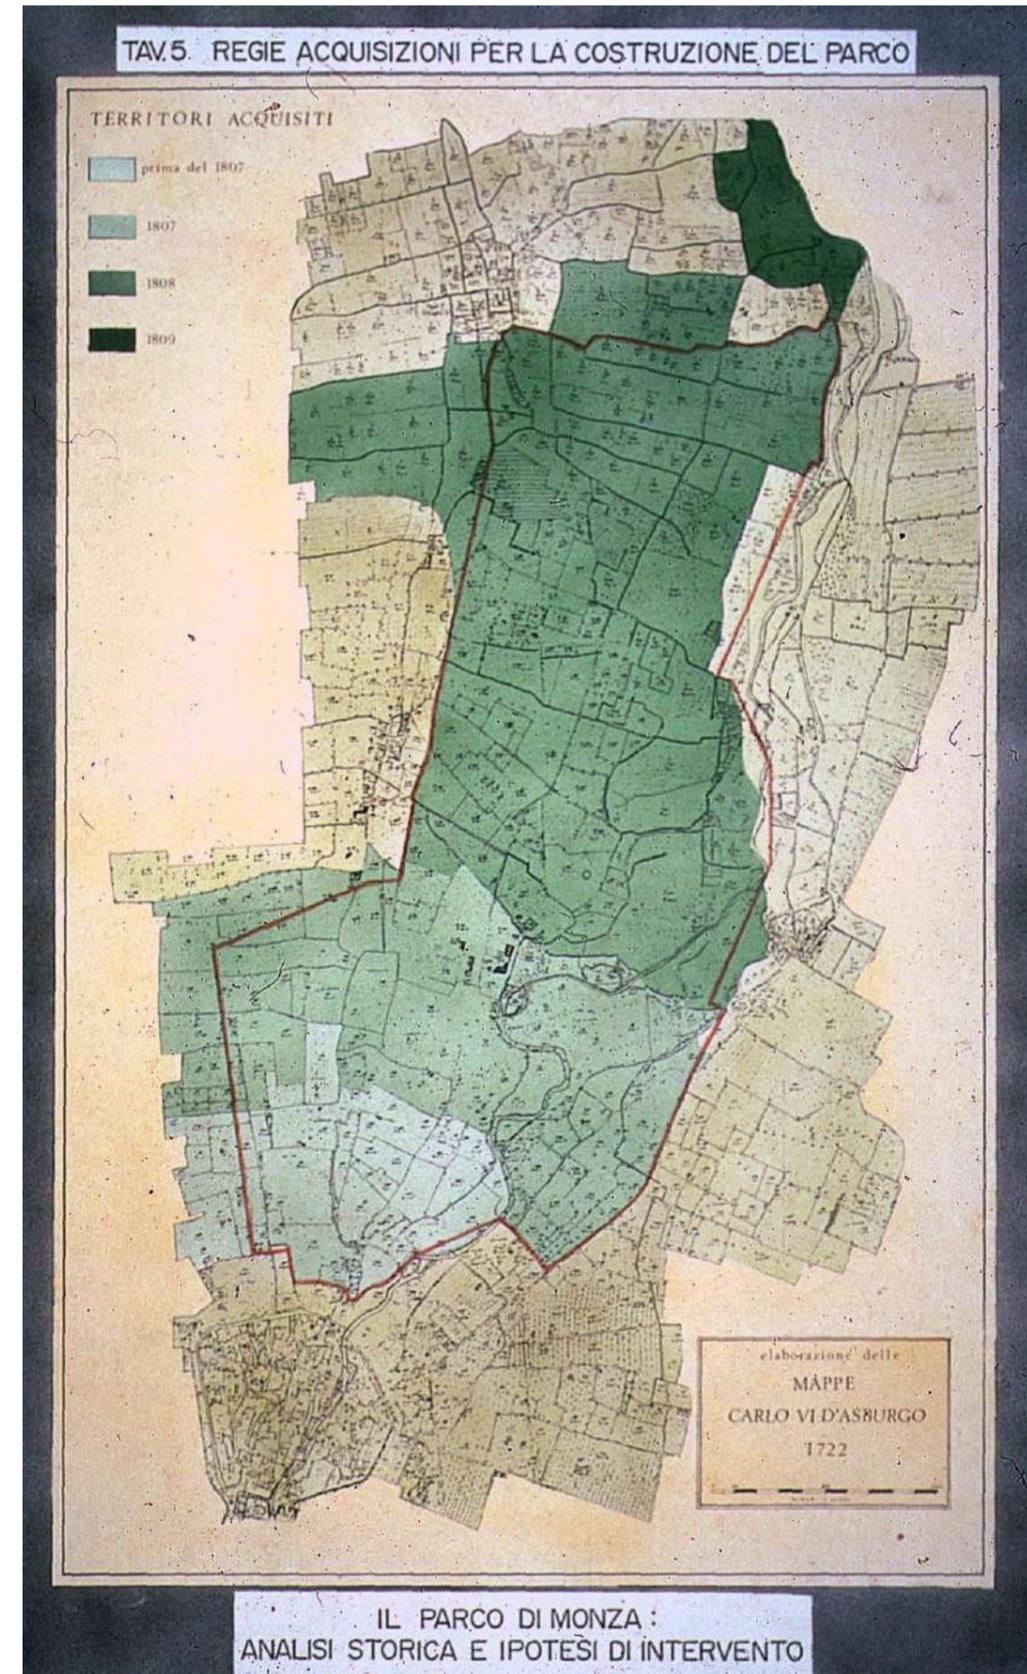
## SCHEDA CARTOGRAFIA N°: 2

**Soggetto rappresentato:** Sono evidenziate le diverse fasi di acquisizione dei terreni per la costruzione del parco.

**Osservazioni:** Le soglie storiche individuate sono quattro: prima del 1807, 1807, 1808, 1809. Lo studio conferma quanto già riferito da altra cartografia storica (N°4, N°5). Dalla cartografia, ai fini della ricerca in atto, si osserva quanto segue: sino al 1807 il Parco era limitato all'espansione verso il Lambro ad Est e sino al complesso Mirabello-Mirabellino verso Nord. La restante porzione settentrionale è stata acquisita in due tempi dal 1808 al 1809, unitamente ad alcuni appezzamenti limitrofi esterni alla recinzione, che forse servivano per costruzioni accessorie.

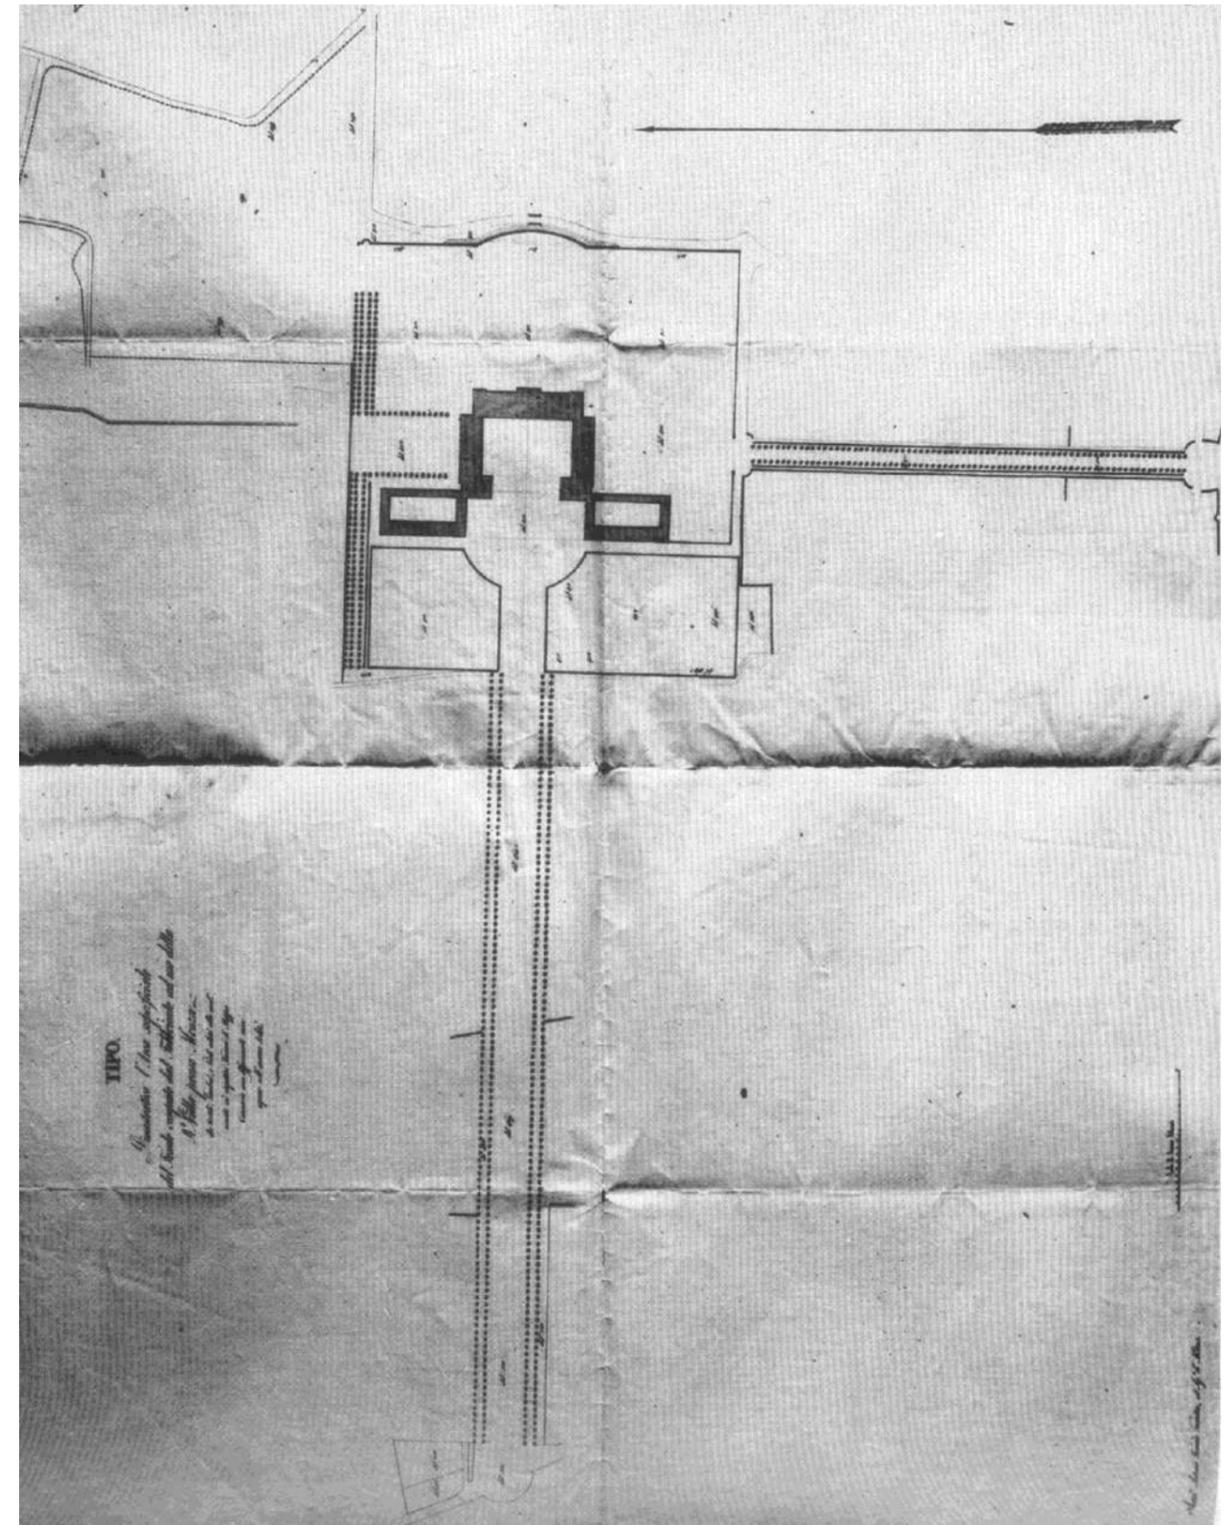
**SCHEDA CARTOGRAFIA N°: 3**

**Soggetto rappresentato:** Pianta della Villa e delimitazione dei fondi occupati dai giardini e dai viali della Villa.

**Osservazioni:** Questa planimetria rappresenta forse la prima testimonianza dei territori intorno alla Villa, destinati ai giardini.

Dalla cartografia, ai fini della ricerca in atto, si osserva quanto segue: sono rappresentati i due assi principali, il primo (a doppio filare) verso Milano ed il secondo verso Monza. Si legge inoltre il fondo occupato dal giardino all'inglese mentre non vi è ancora accenno al cannocchiale della Villa verso il Lambro.

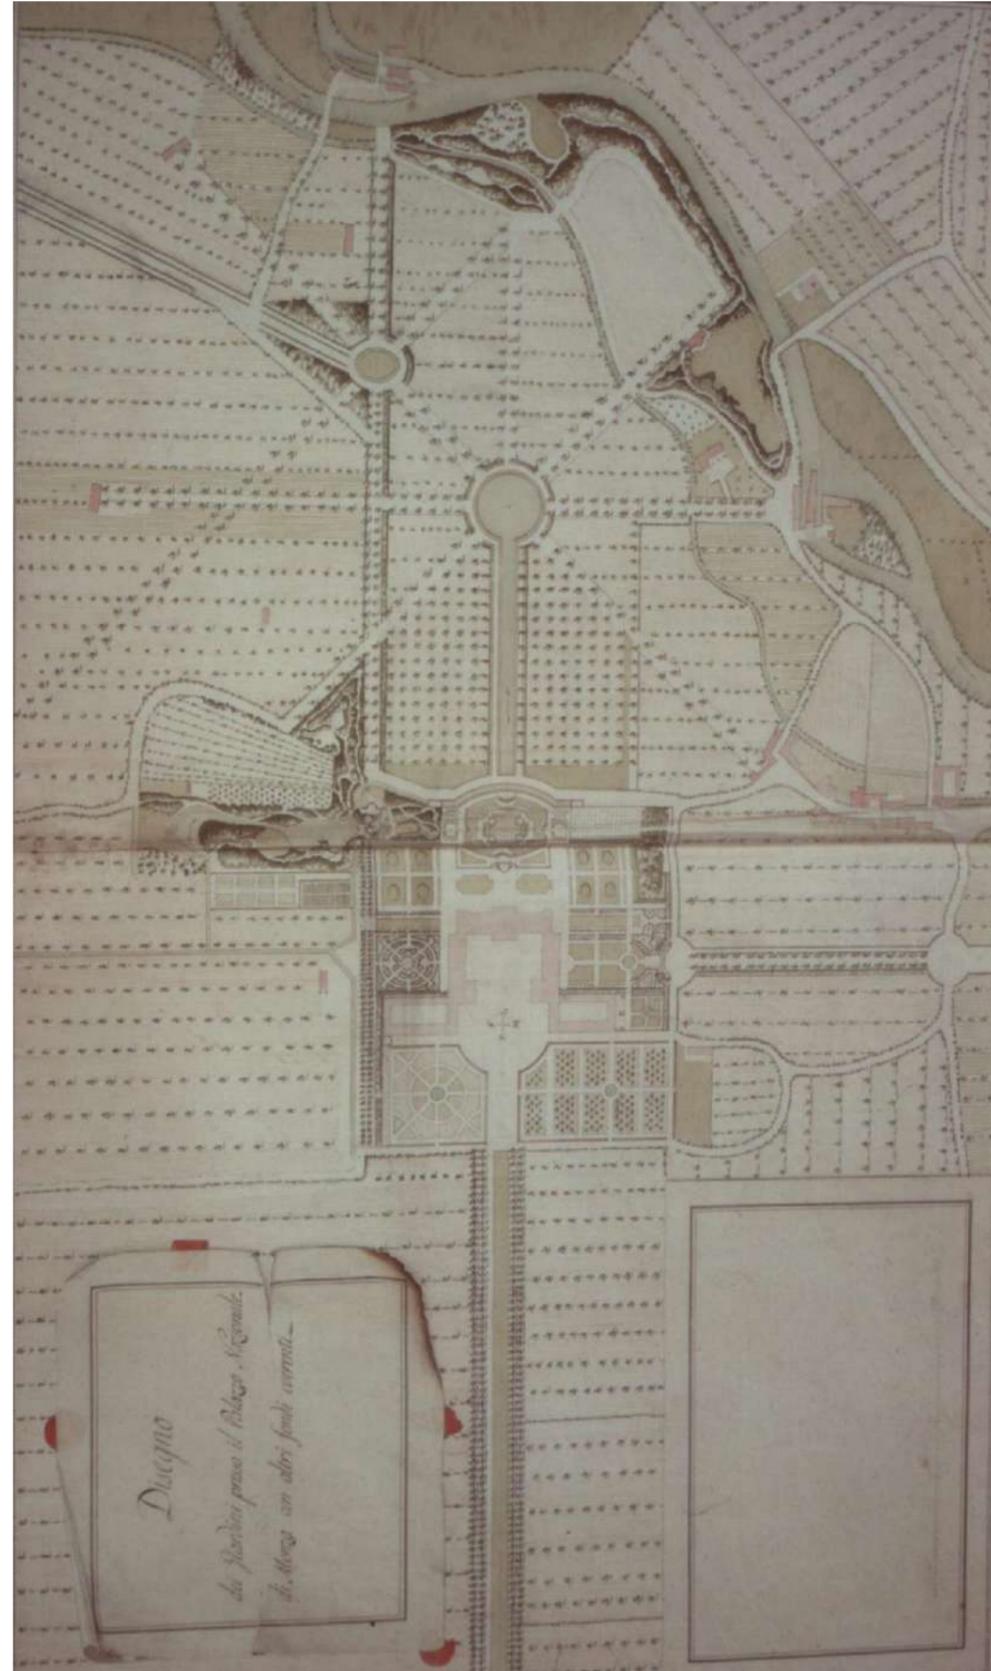
#### SCHEDA CARTOGRAFIA N°: 4

**Soggetto rappresentato:** Primo ampliamento dei giardini verso il Lambro

- Nella corte d'onore della Villa è disegnato l'asse di orientamento, per ribadire la forza dell'impianto Est-Ovest della reggia.
- Parallelo al cannocchiale, verso Nord, compare un asse di grande rilevanza, nella stessa direzione che verrà successivamente riproposta dal Viale Caviglia.
- E' accennato il futuro asse del Viale Mirabello, che termina però nella campagna, di fronte ad un edificio previsto di nuova costruzione.
- Verso Sud è riportato il viale verso Monza, ma non compare ancora il tridente.
- Lungo le sponde del Lambro, vicino al convento delle Grazie, si nota un giardino informale con alcuni laghetti.
- La conformazione dei terreni limitrofi è ancora prettamente agricola, anche se già addomesticata paesaggisticamente (filari, quinte, simmetrie di viali e prospettive)

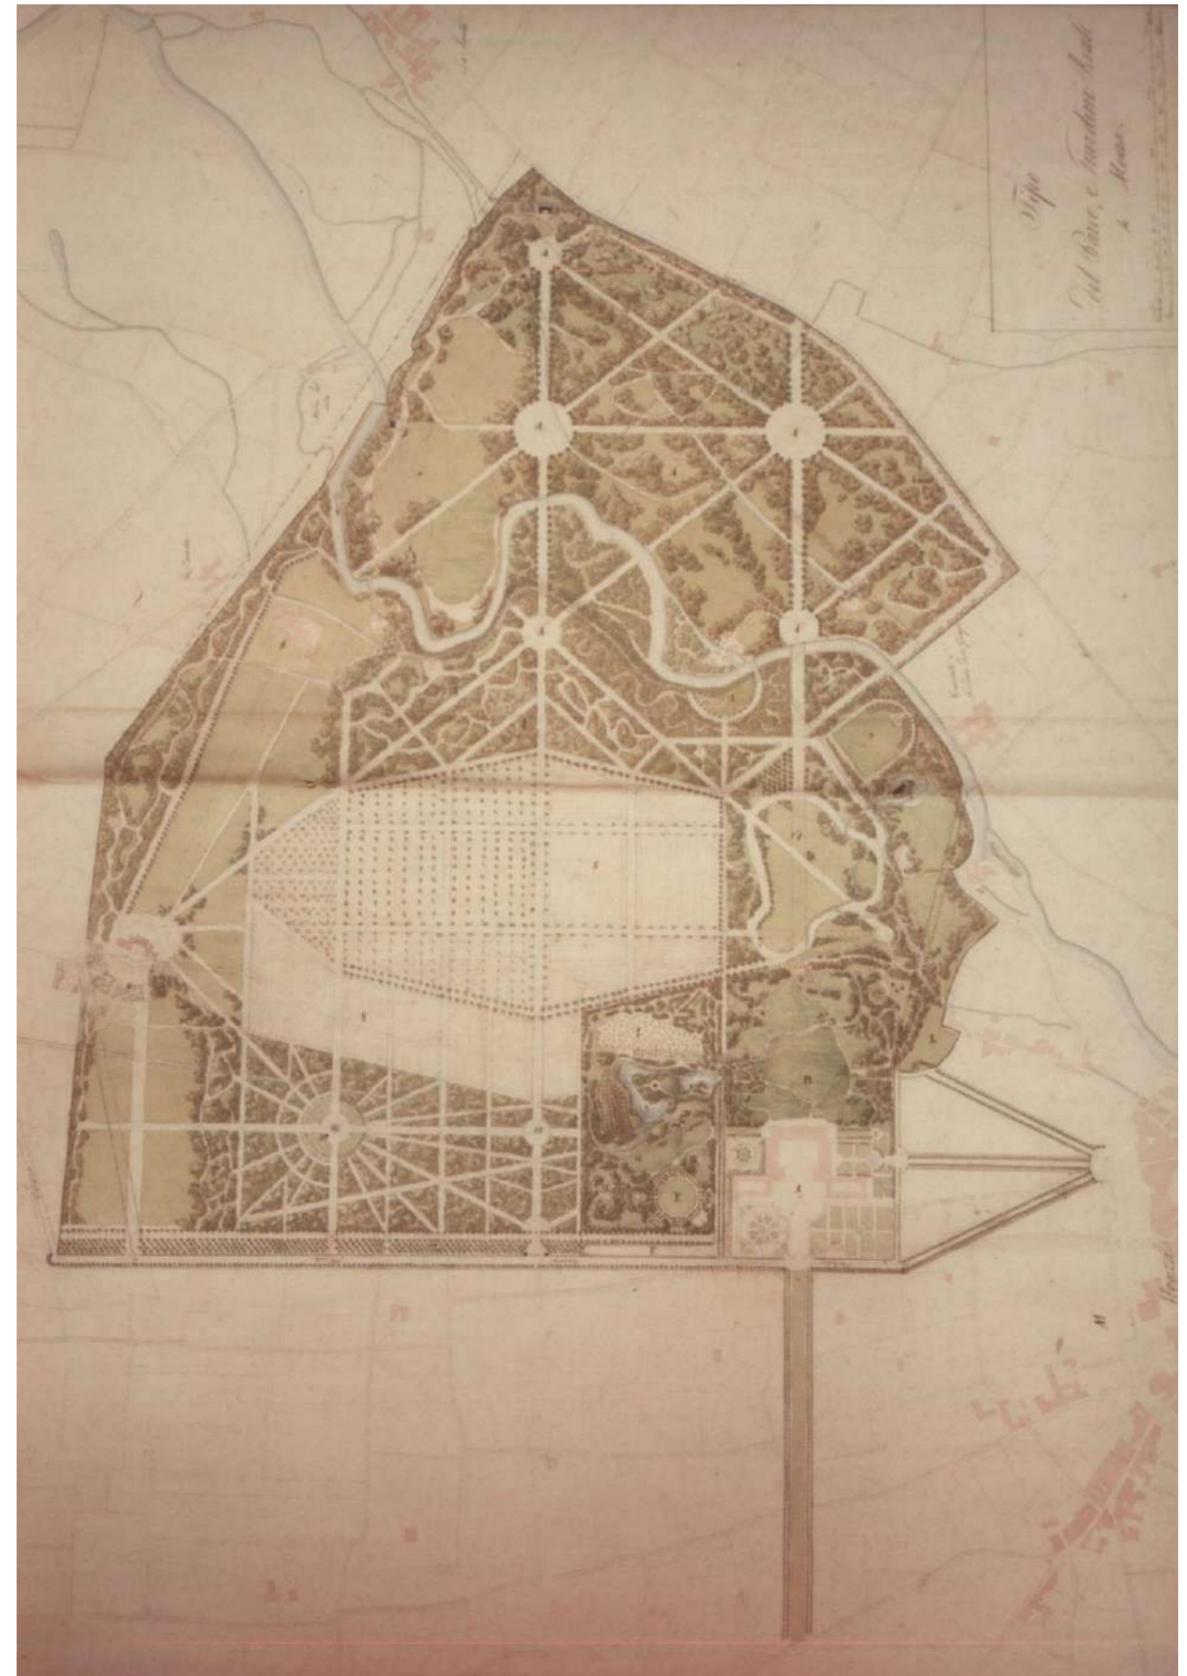
## SCHEDA CARTOGRAFIA N°: 5

**Soggetto rappresentato:** Ampliamento del Parco sino alle Ville Mirabello e Mirabellino.

**Osservazioni:** Il documento testimonia una prima fase di ampliamento del Parco previsto verso Nord. Il progetto sembra avere senso compiuto, risulta molto articolato, con soluzioni progettuali originali e di notevole interesse paesaggistico. L'impianto fondamentale verrà mantenuto anche se con sostanziali modifiche.

- Per la prima volta i giardini vengono distinti dal Parco (da una linea rossa tratteggiata);
- compare l'impianto del tridente, verso Monza;
- i giardini formali vengono ridotti mentre il parterre davanti alla Villa viene sostituito dal giardino all'inglese;

- compare il cannocchiale della Villa, verso il Lambro, sino alla confine del parco stesso.
- compare il Viale Caviga, d'importanza fondamentale poiché baricentrico rispetto al disegno del Parco;

- viene proposto un secondo viale, di sezione più ampia, parallelo al Viale Caviga, che termina al Mirabellino;
- le due Ville Mirabello e Mirabellino risultano collegate da due viali laterali ma l'impianto paesaggistico non è ancora ben definito;

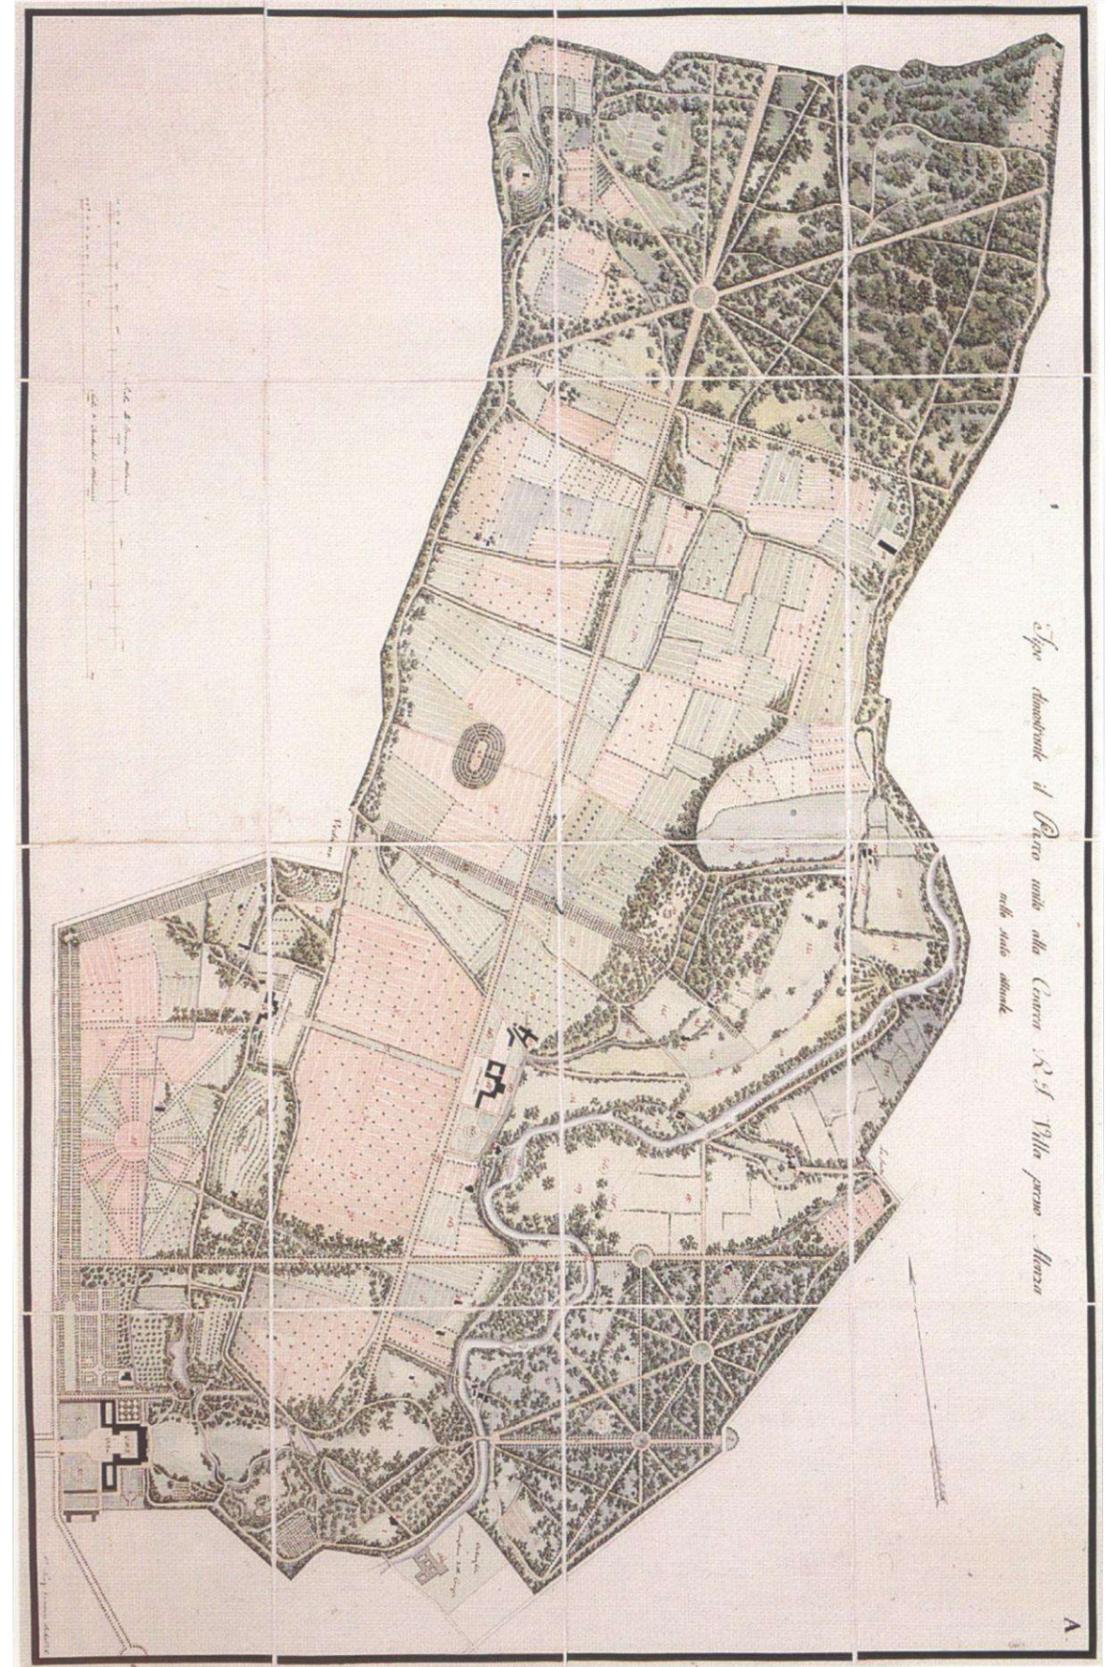
## SCHEDA CARTOGRAFIA N°: 6

**Soggetto rappresentato:** Lo stato di fatto del Parco, presumibilmente rilevato subito dopo la fuga dei francesi e la riconquista austriaca. (da cui il titolo che cita: "Cesarea R.I. Villa")

**Osservazioni:** Le cartografie n°6 e n°7 sono forse i documenti storici più importanti per ricostruire il disegno originario del Parco. Essi rappresentano il rilievo dei lavori eseguiti sino a quella data (alcuni lavori vengono completati durante la stesura delle carte tanto che vengono aggiunte delle note in legenda) ed il progetto del Canonica per il suo completamento.

- I confini del Parco sono quelli definitivi.
- Gli assi principali (Cavriga e Mirabello) sono tracciati, come pure il Rondò della stella nel Bosco bello.

- I campi agricoli, con viti e gelsi, sono ancora prevalenti nella parte centrale del Parco, i viali sono quelli preesistenti, di collegamento delle cascine, come il viale che collegava la Casalta con Vedano. Nel progetto saranno cancellati.

- La zona dei giardini vicino alla Villa ha senso compiuto, come pure il proseguimento dei boschi verso il Lambro (odierna area della facoltà di agraria). Gli stessi sembrano però, dalla grafia, formati da individui giovani).

- La cascina Frutteto deve essere ancora costruita, mentre il disegno del frutteto matematico è già stato tracciato e forse piantumato
- Il viale Cavriga è circondato da boschine come "quinte" verdi tra il viale ed i campi agricoli.

- Il Viale Cavriga è circondato da quinte arboree come nella pianta del Canonica (Cart. 6)
- Per la prima volta compare la cascina frutteto al centro del disegno romboidale
- Il roccolo è circondato da viali arborati concentrici di grande effetto paesaggistico
- Per la prima volta compare la fascia a bosco verso Est, intorno alla cascina Monzina e sino alla Fagianaia. Tale bosco, unito alla fascia del Lambro, costituisce una connessione ecologica di grande importanza.

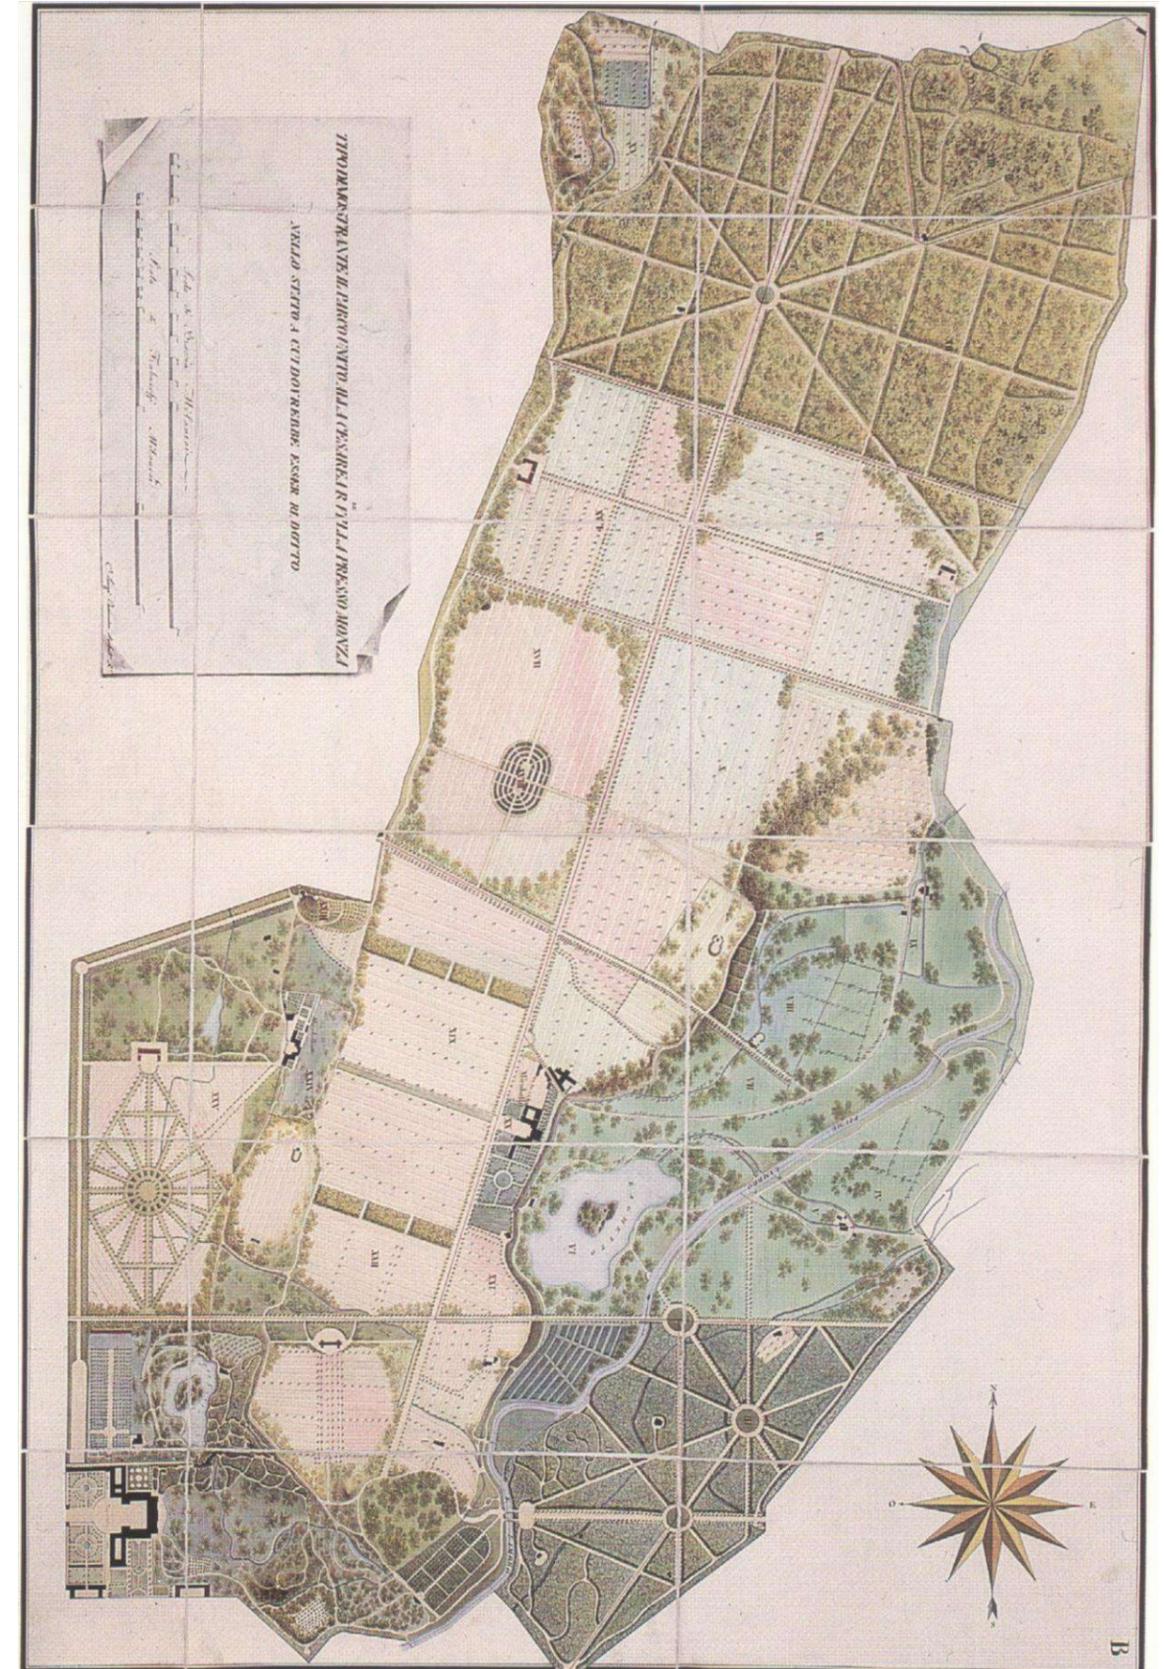
## SCHEDA CARTOGRAFIA N°: 7

**Alcuni progetti di rilievo che non verranno successivamente realizzati:**

- L'ansa del Lambro vicino al Mirabello viene modificata con la creazione di un nuovo lago con relativa isola centrale.
- Allo stesso modo viene previsto un ampliamento del laghetto nei giardini della Villa.
- A ridosso dei giardini, a sud del Viale Cavigra, è progettata una cascina (Cascina del Sole?) con impianto di grande effetto.
- La cascina Frutteto è prevista in uno dei vertici del frutteto matematico, in stretta connessione con i giardini all'inglese del Mirabellino, che vengono notevolmente ampliati, introducendo anche un laghetto.

Per alcuni versi, come per il disegno del laghetto ricavato dall'ansa del Lambro, ricalca il progetto del Canonica (Cart.7).

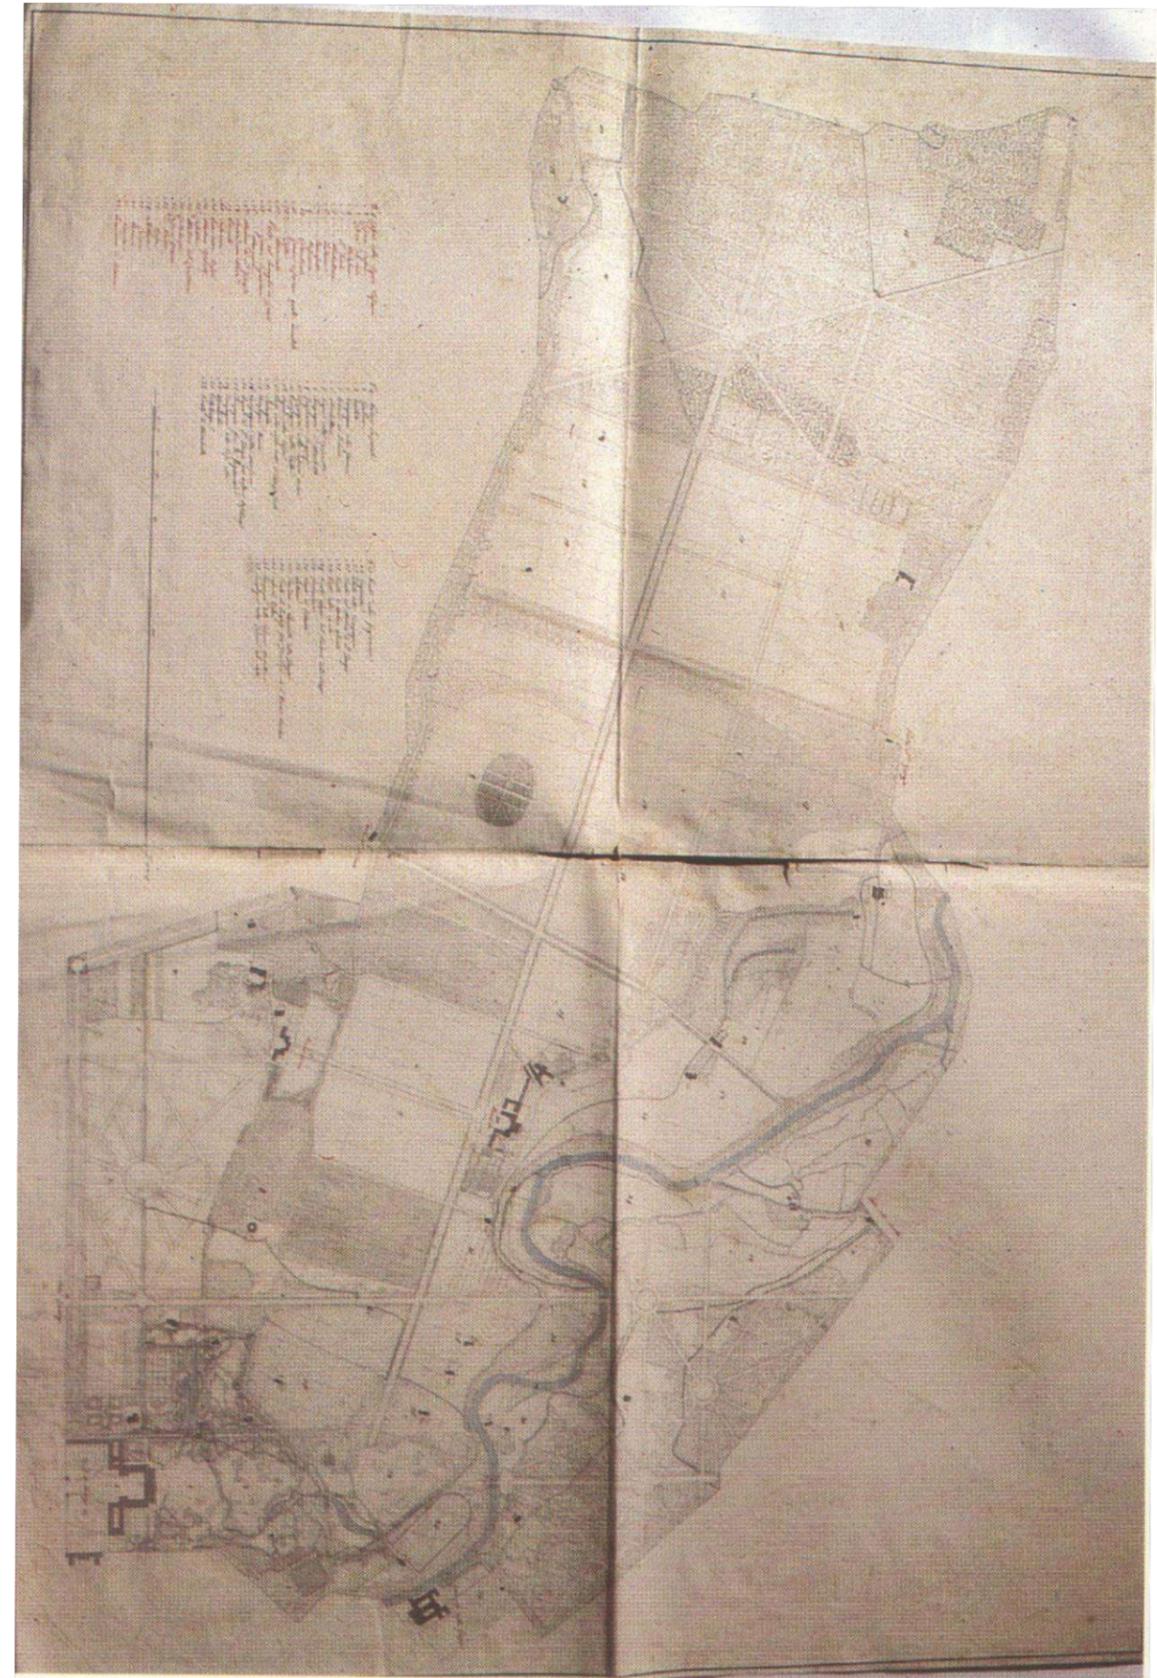
**SCHEDA CARTOGRAFIA N°: 8**

**Osservazioni:** Dalla cartografia, ai fini della ricerca in atto, si osserva quanto segue (*nb. Il documento è stato studiato solo da foto perché non è stato permesso accedere al fondo*):

- La grafia molto precisa dimostra una certa aderenza del documento allo stato del Parco
- Nel serraglio dei cervi si nota la conformazione del reliquato di boschi esistente, che ricalca in maniera precisa l'appezzamento arborato nelle mappe del 1722 (Cart.1)

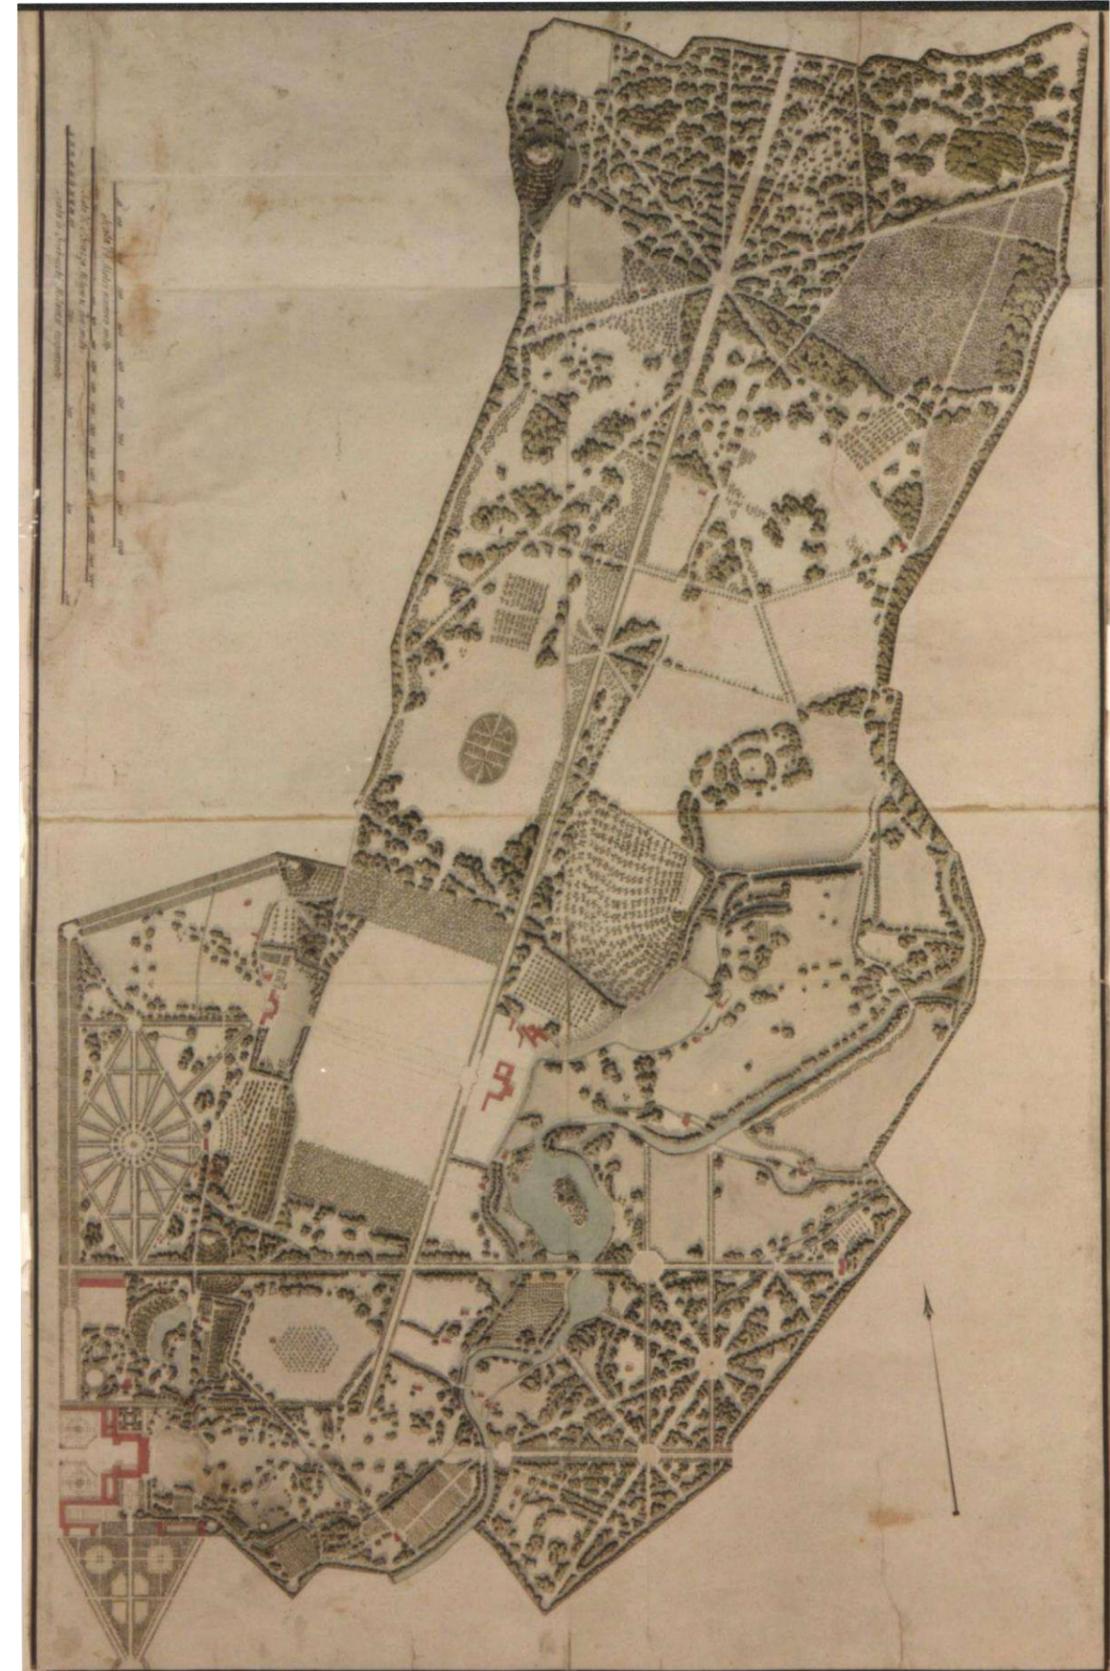
**SCHEDA CARTOGRAFIA N°: 9**

**Osservazioni:** La planimetria è stata attribuita al S.Quirico poiché rinvenuta assieme ad alcune sue stampe sui giardini della Villa reale. Il soggetto rappresenta o una fase progettuale o una restituzione pittorica con diverse invenzioni.

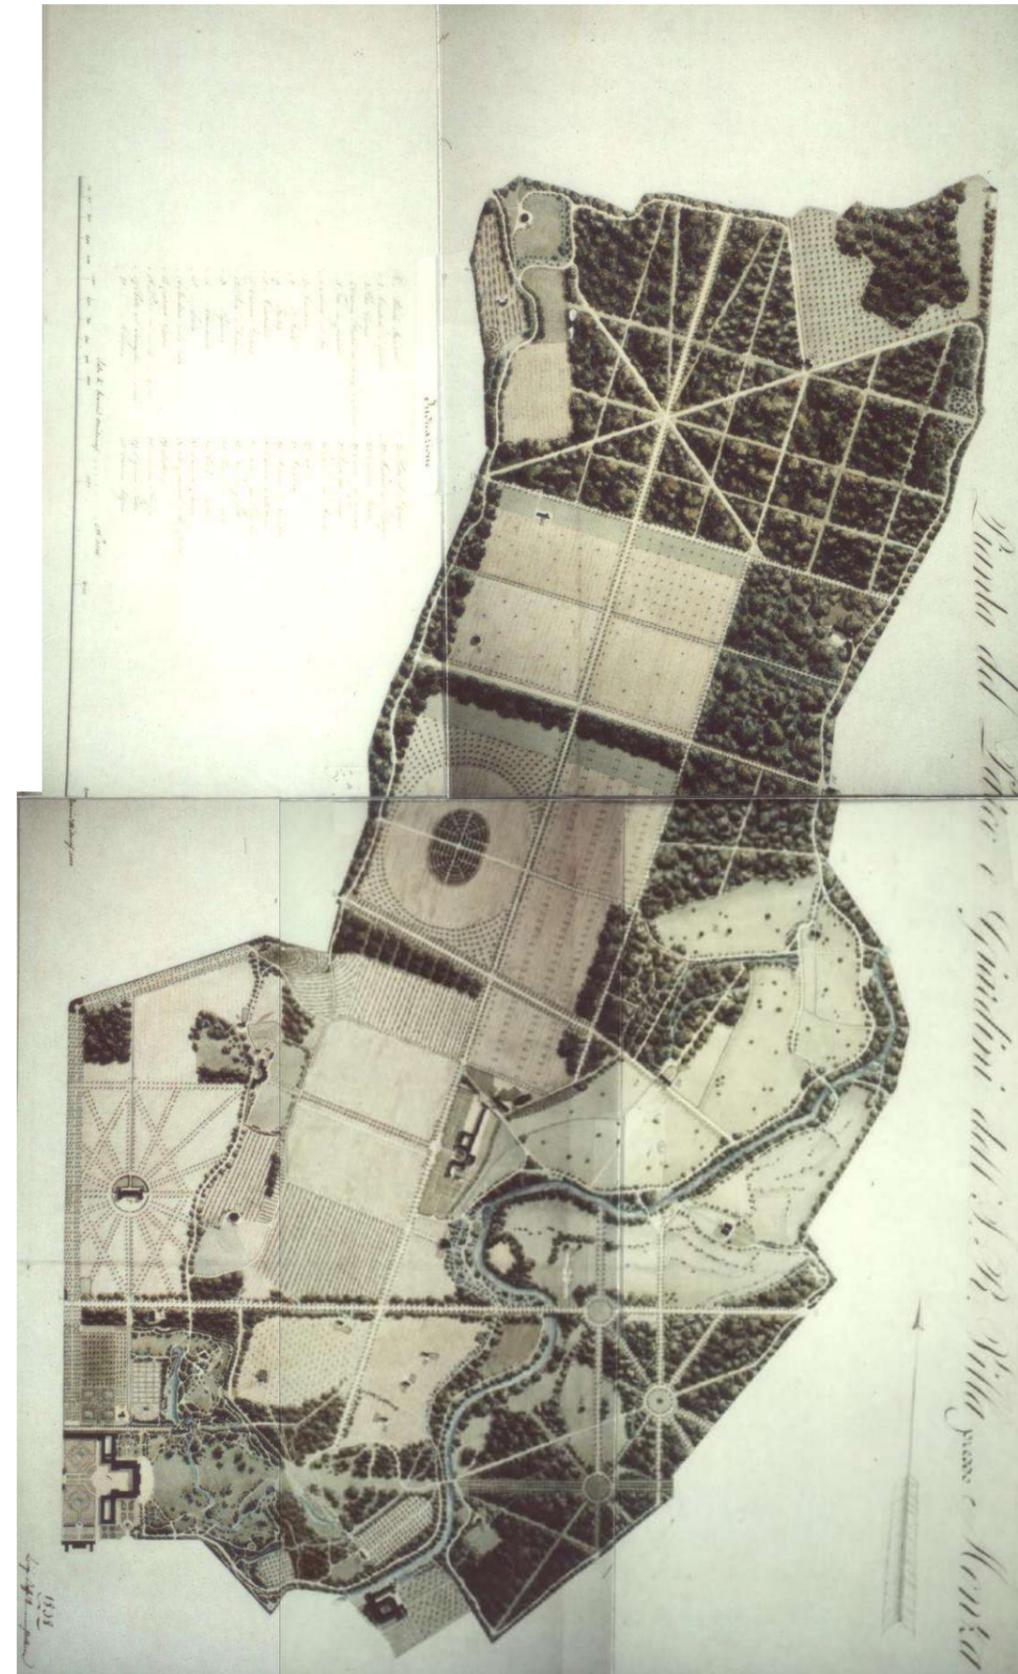
**SCHEDA CARTOGRAFIA N°: 10**

Dalla cartografia, ai fini della ricerca in atto, si osserva quanto segue:

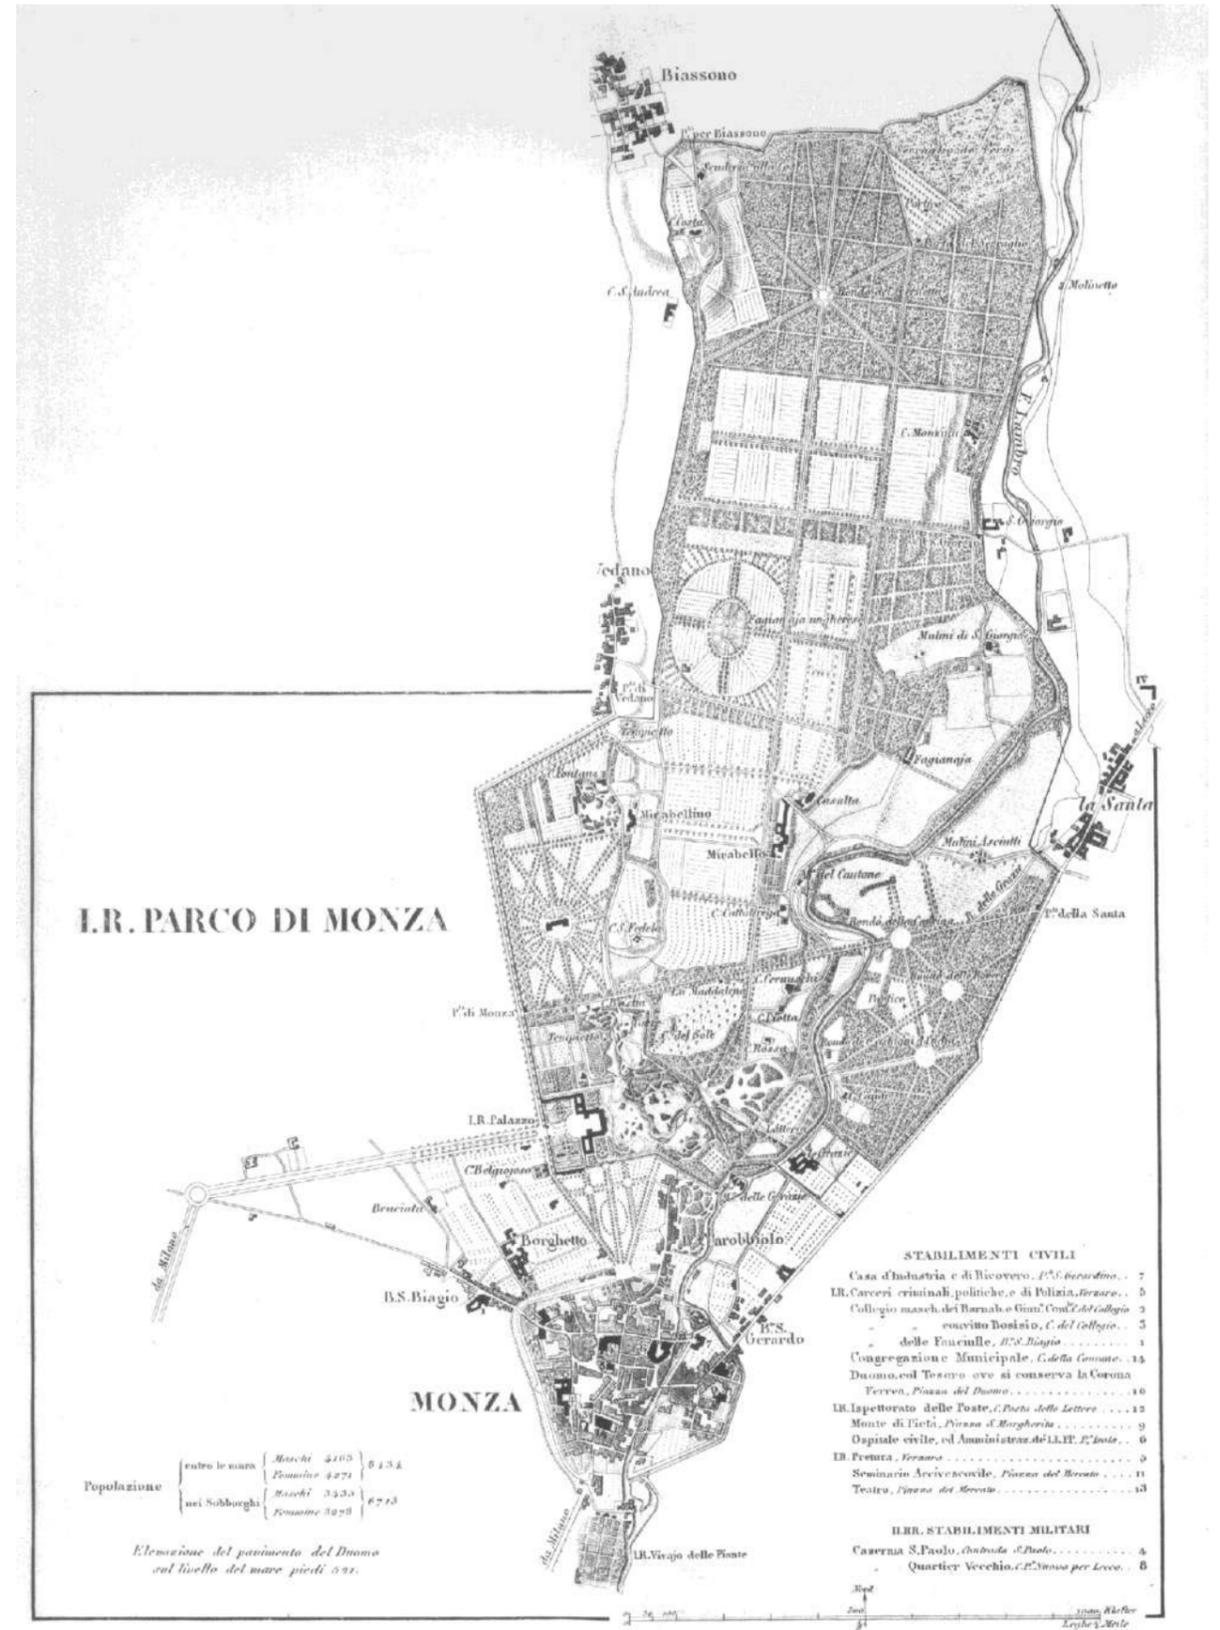
**SCHEDA CARTOGRAFIA N°: 11**

**Soggetto rappresentato:** Pianta del parco con la città di Monza

**Osservazioni:** Trattasi di cartografia, di minore interesse, a corredo probabilmente di articoli o relazioni sulla campagna lombarda. La grafia, anche se molto precisa molto precisa, risulta di tipo più simbolico che rappresentante il vero. Si può notare, a sud dell'abitato di Monza, la localizzazione del Vivaio dei giardini.
