PARCO REGIONALE DELLA VALLE DEL LAMBRO

## PIANO DI SETTORE PER IL PARCO DI MONZA

1a Fase - Analisi e valutazioni

# RICOSTRUZIONE DELLE FASI DI FORMAZIONE E TRASFORMAZIONE DEL PARCO

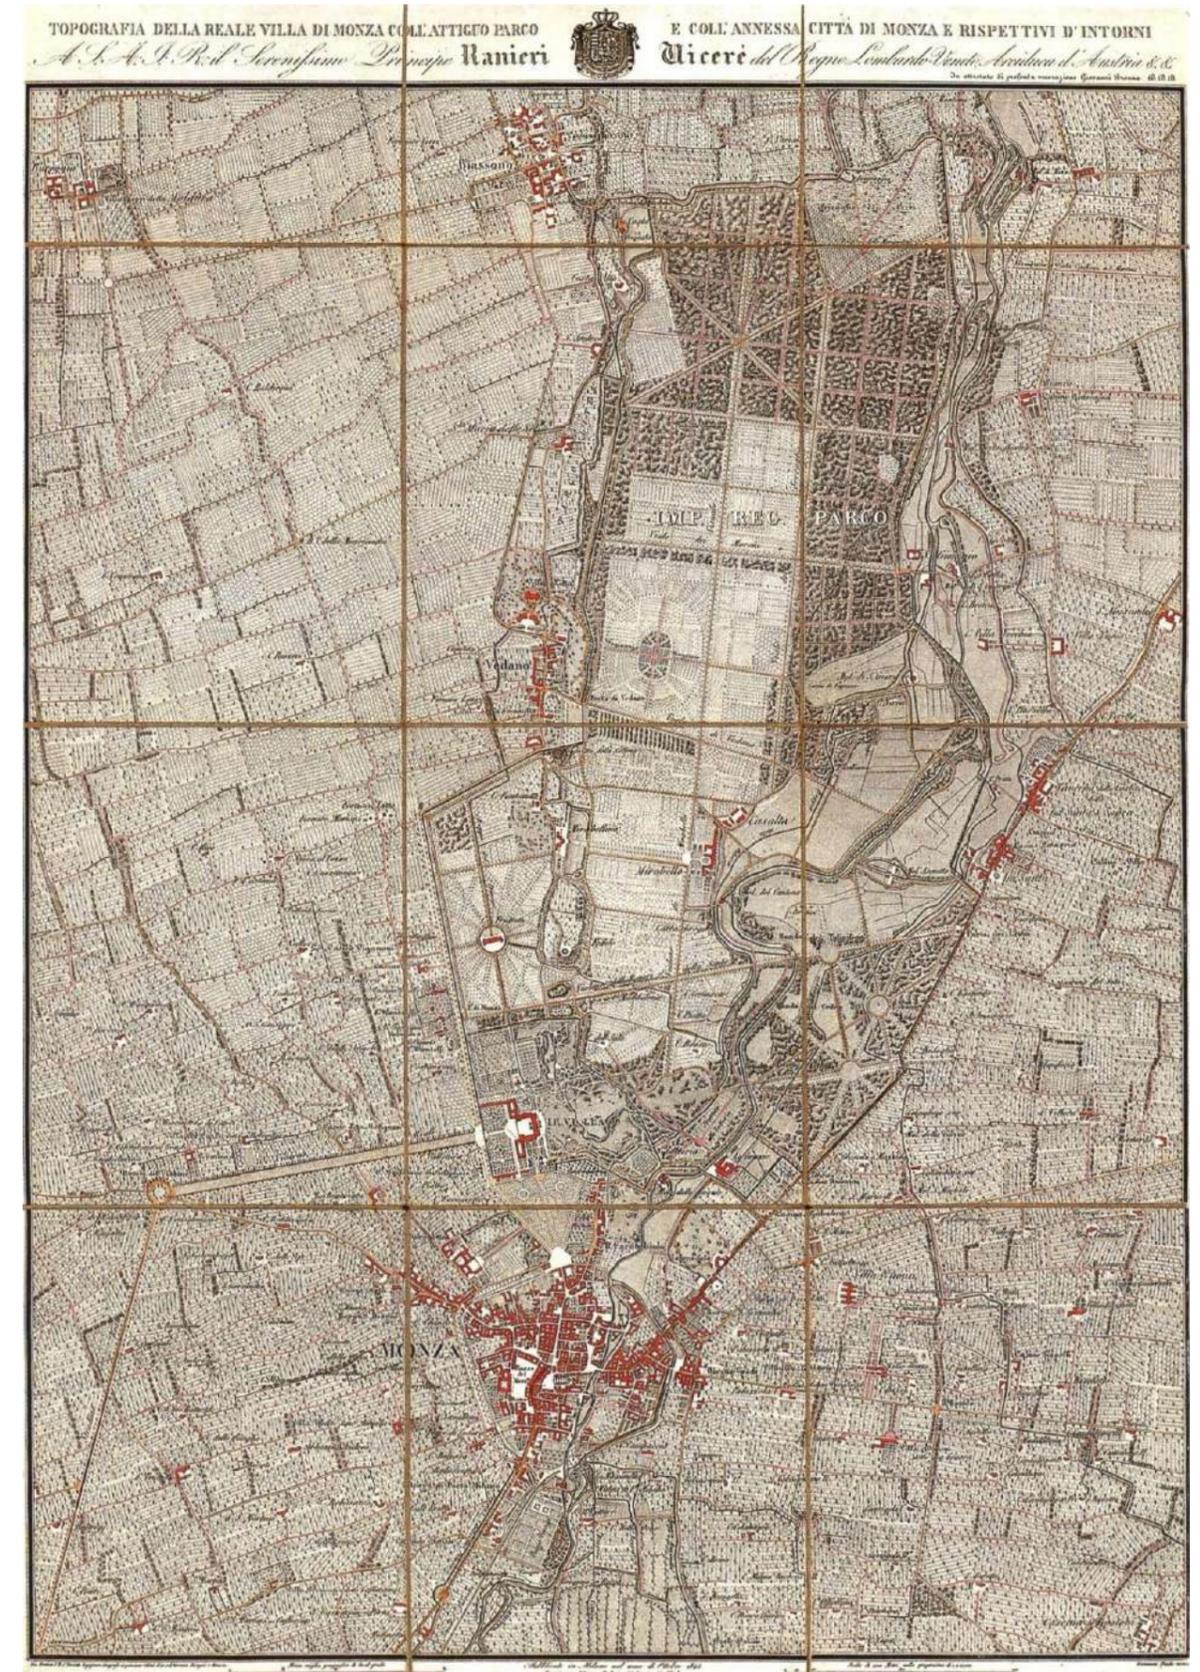
## SCHEDA CARTOGRAFIA N°: 12

Dalla cartografia, ai fini della ricerca in atto, si osserva quanto segue:

- La campagna circostante il Parco non si differenzia molto rispetto alla tenuta stessa.
- Non sono presenti boschi all'esterno della tenuta, se si escludono alcune ripe del Lambro
- Il Bosco Bello presenta alcuni "vuoti" dovuti probabilmente a tagli di boschi avvenuti per rotazione. Gli stessi viali servivano per le cacce, per la manutenzione e per individuare le particelle dei terreni.

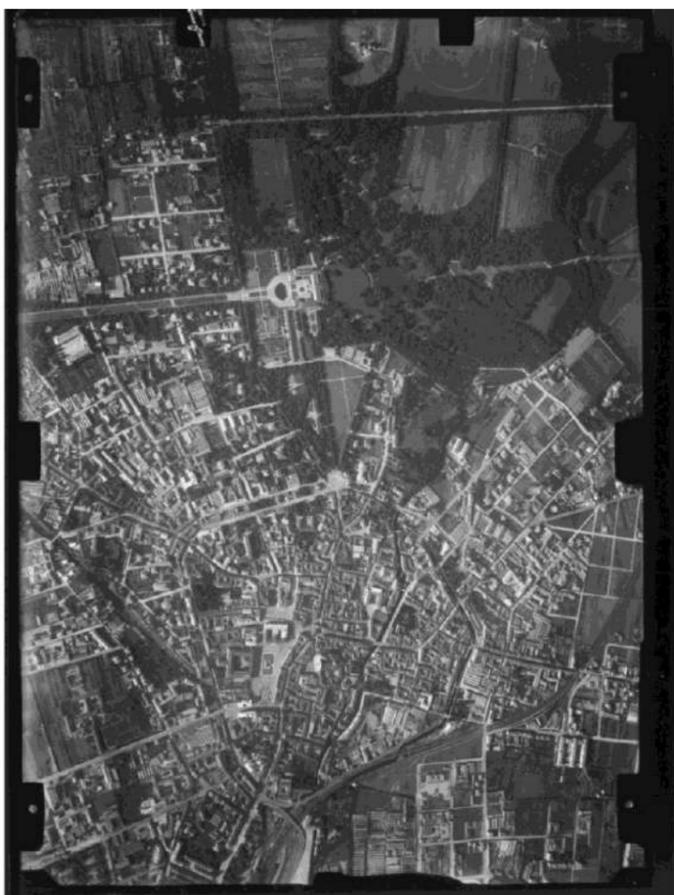
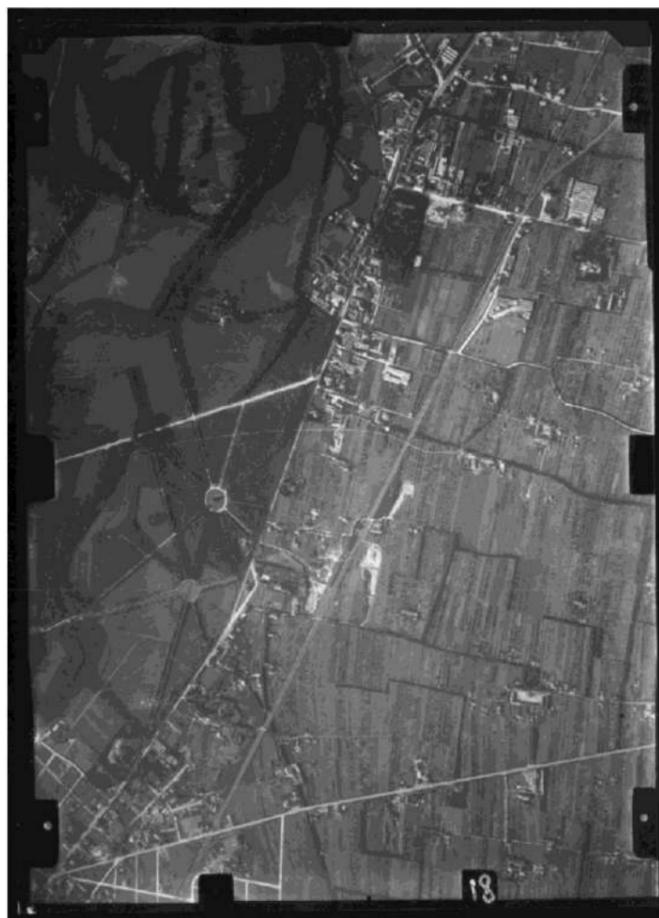
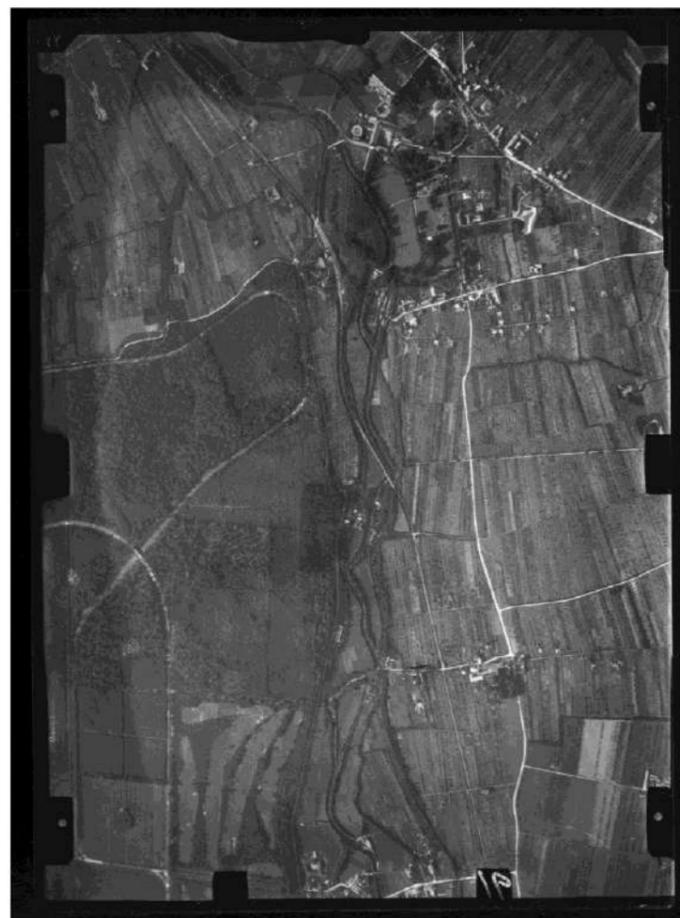
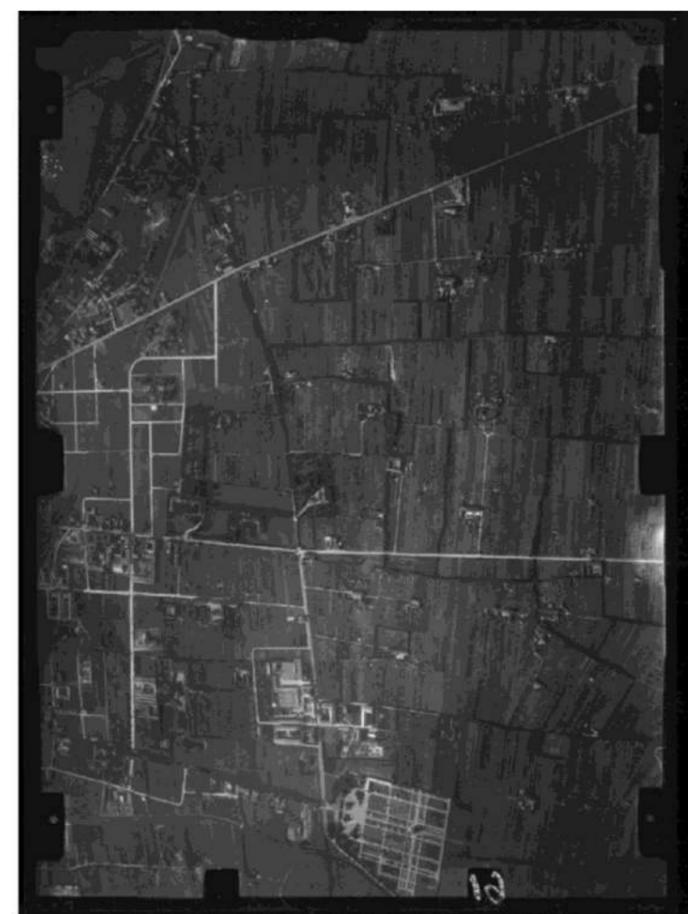
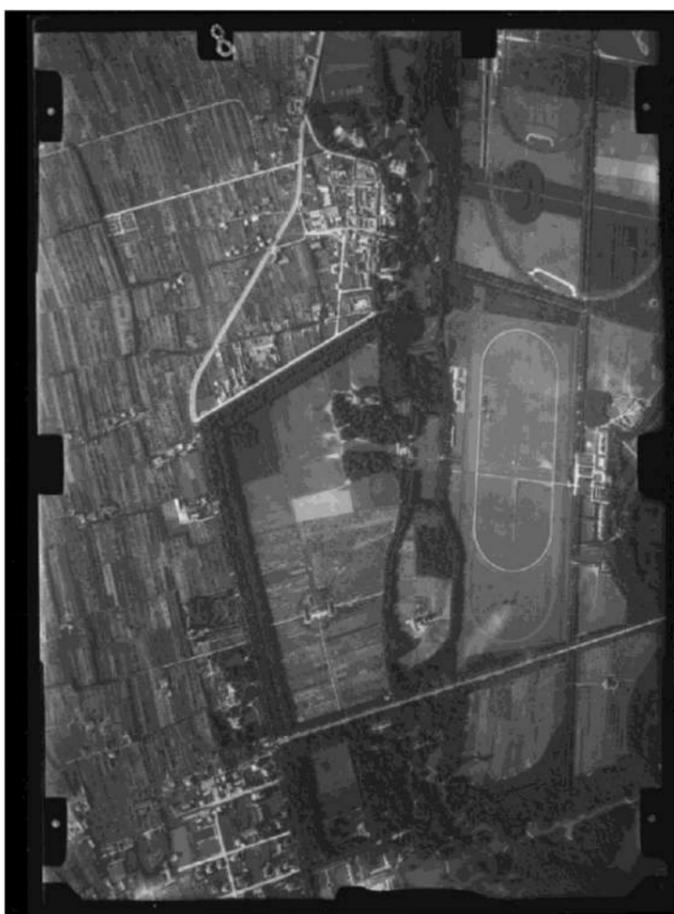
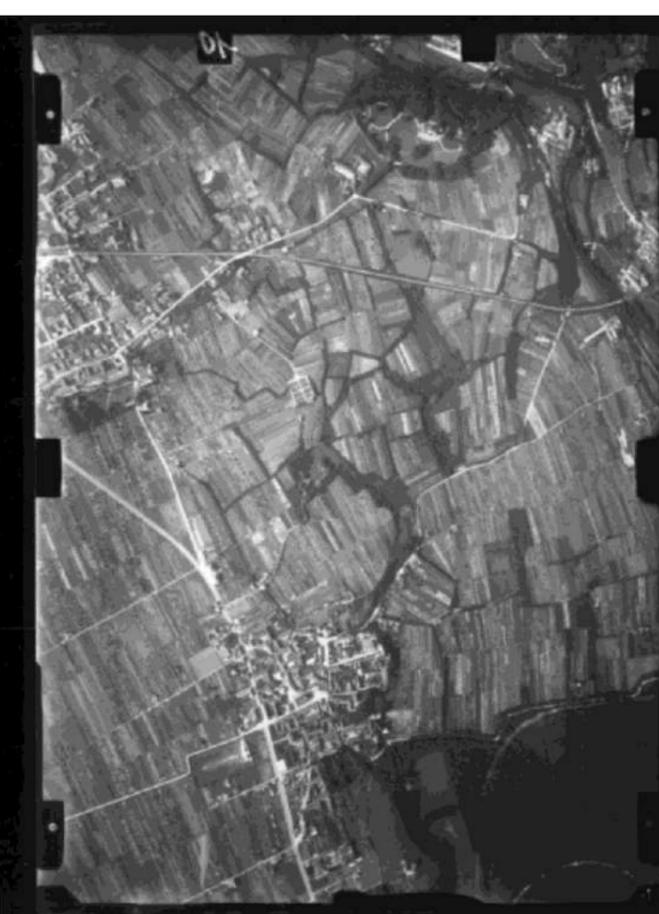
FOTO AEREE 1936 - Vedi Scheda 13

- La struttura principale, composta dall'asse Est-Ovest del V.le Cavriga (si individuano i giovani filari alberati) e Nord-Sud composta dal Viale Mirabello è integra e perfettamente visibile. Anche i viali secondari, (Vedano, S.Giorgio) paralleli al Cavriga sono tutti leggibili.

- Nonostante l'ippodromo abbia già cancellato il viale di unione tra le due Ville Mirabello e Mirabellino, sono ancora visibili i tracciati originari del viale, il parterre di fronte al Mirabellino che si conclude con sei carpini superstiti dell'inizio del viale, l'emiciclo in corrispondenza del Mirabello.

- All'interno del Bosco Bello sono visibili i sei viali a raggiera che si dipartono dal rondò della Stella.

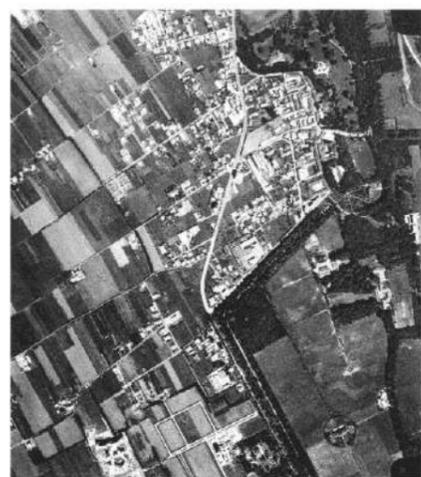
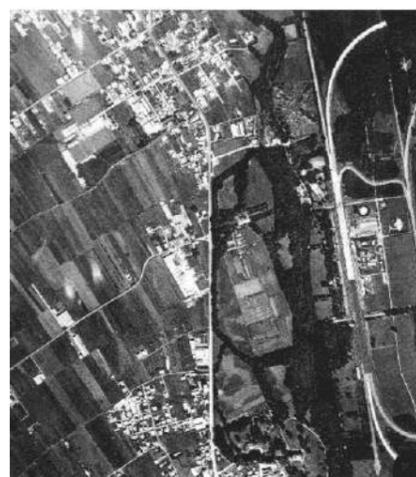
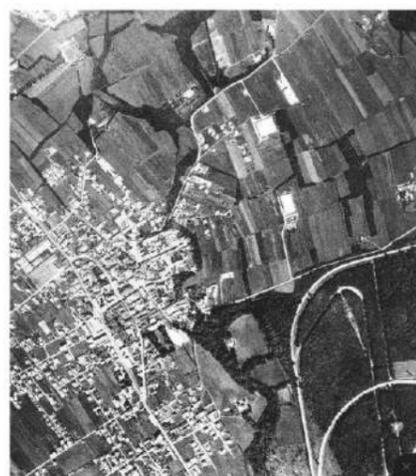
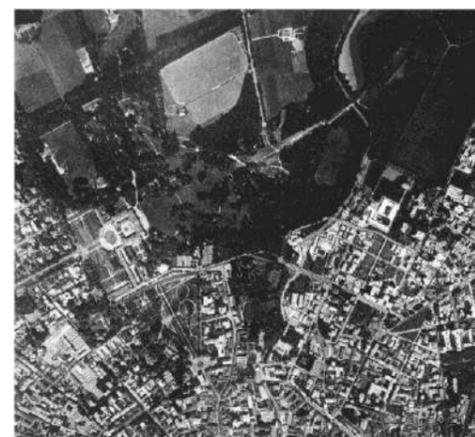
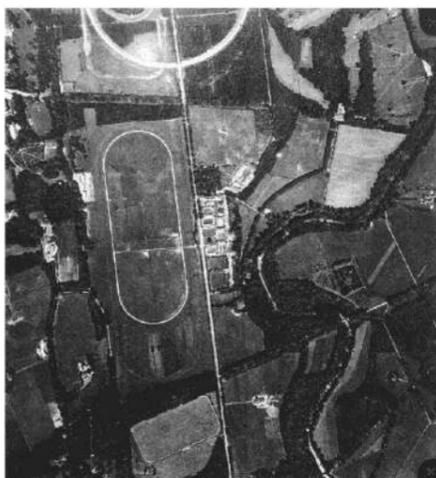
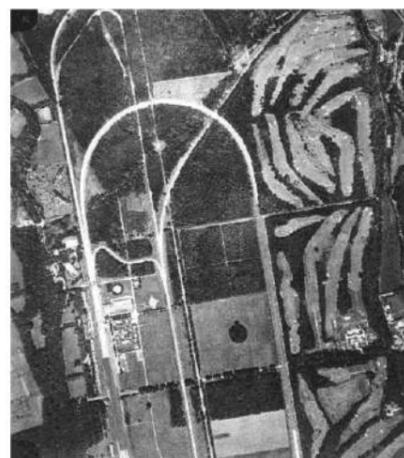
FOTO AEREE 1964- Vedi Scheda 14

- In prossimità della Porta di Vedano è leggibile il recente impianto di conifere sulla collinetta.
- I boschi del Serraglio sono molto radi, mentre si rafforzano i boschi compresi all'interno del circuito. Si perde la partizione regolare dei boschi.

**Autodromo:** Il circuito presenta il percorso pressoché definitivo; si leggono in maniera nitida i tracciati precedenti (abbandonati). La zona dei box viene allargata in modo rilevante. Verso Biassono si nota il recente impianto del campeggio.

**Golf:** l'impianto si è esteso nell'area settentrionale rimuovendo completamente il bosco esistente. Si notano le fasce arborate di divisione delle buche, appena piantate.

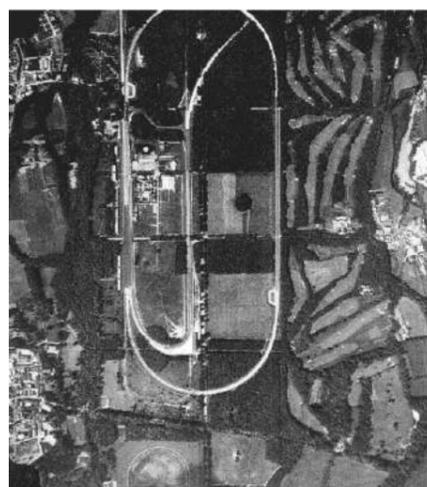
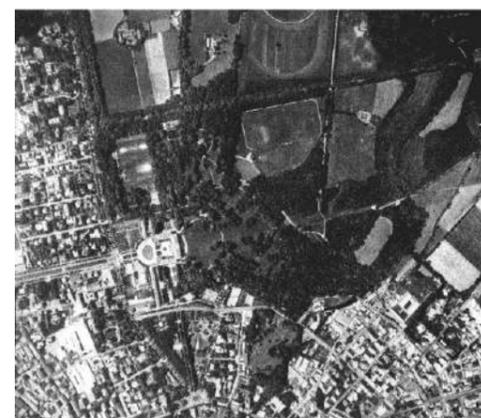
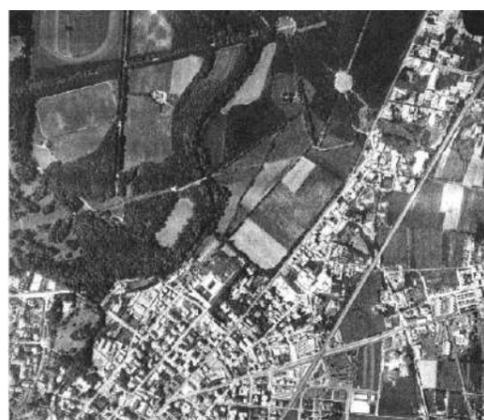
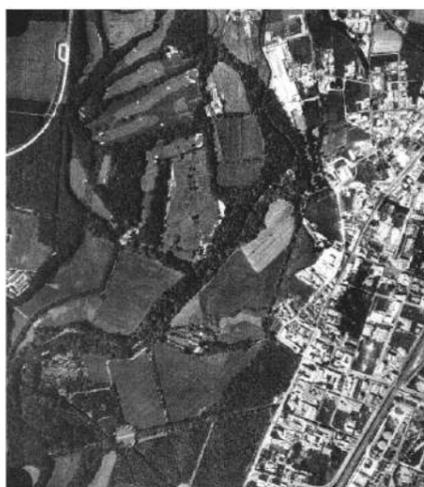
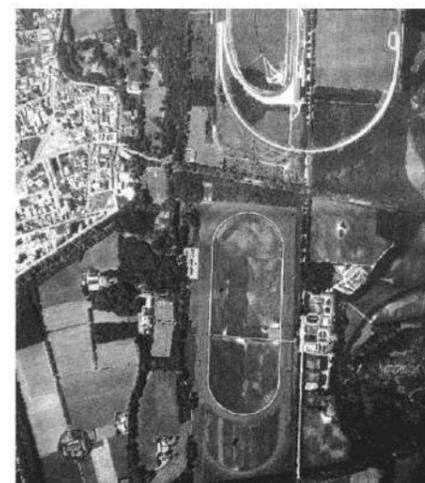
FOTO AEREE 1973- Vedi Scheda 15

**Osservazioni:** Non vi sono sostanziali modifiche, a distanza di nove anni, dal precedente volo del 1964. In realtà si assiste ad un progressivo degrado del disegno originario nel suo insieme.

- Scompare il rondò dei castani d'India e tutti i suoi viali, mentre rimangono, in stato di forte degrado, gli altri rondò.
- Le alberature del viale Cavriga e del viale Mirabello risultano, a tratti, interrotte.

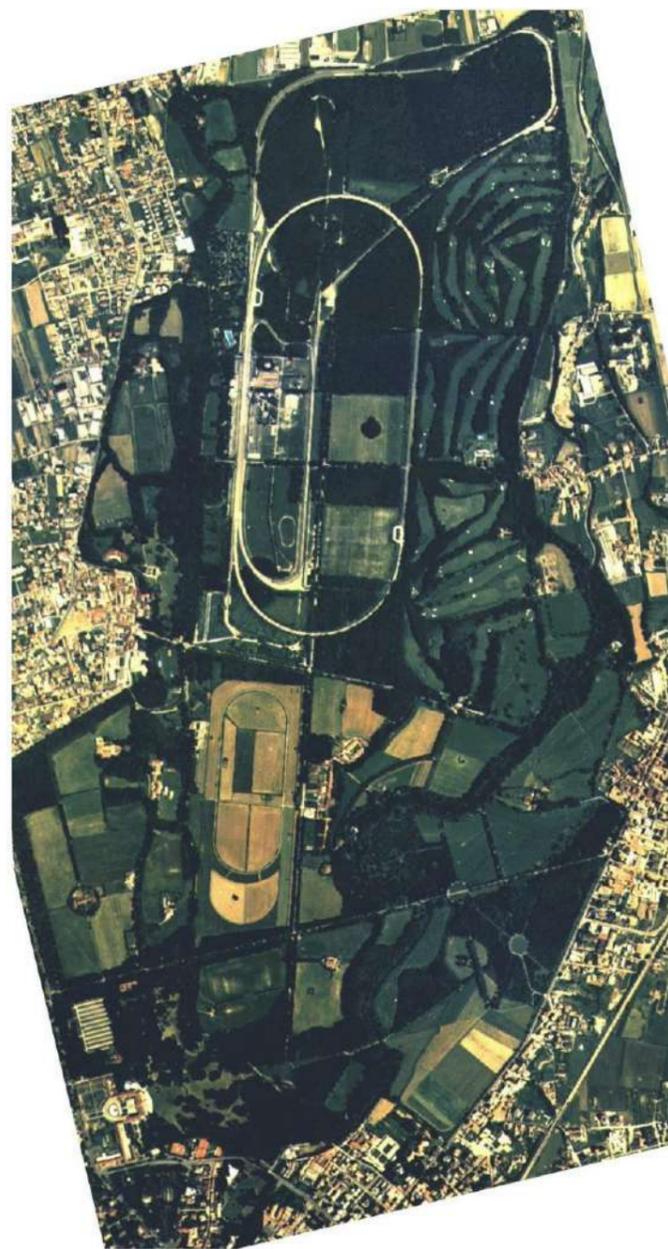
FOTO AEREA 1980 - Vedi Scheda 16

**Osservazioni:** Il documento a colori mette in risalto le condizioni della vegetazione e delle zone prative. Non si rilevano sostanziali modifiche, a distanza di nove anni, dal precedente volo del 1973, se non la continua e progressiva perdita del disegno originario, riscontrata nei documenti precedenti. Si assiste anche alla progressiva saturazione del costruito intorno ai confini del Parco. Dal documento, ai fini della ricerca in atto, si osserva quanto segue:

- i prati davanti alla Villa risultano in stato di degrado;
- è stato realizzato il parcheggio in prossimità della porta di Monza;
- l'area in gestione alla facoltà di Agraria risulta in stato di forte degrado, come numerose altre zone nella parte meridionale del Parco.

**Assi:** si nota una generale perdita di "incidenza" degli assi principali.

**Aree boscate:** in generale le aree aumentano in termini quantitativi, a scapito della perdita del disegno generale e della qualità degli stessi (forte presenza di specie infestanti).

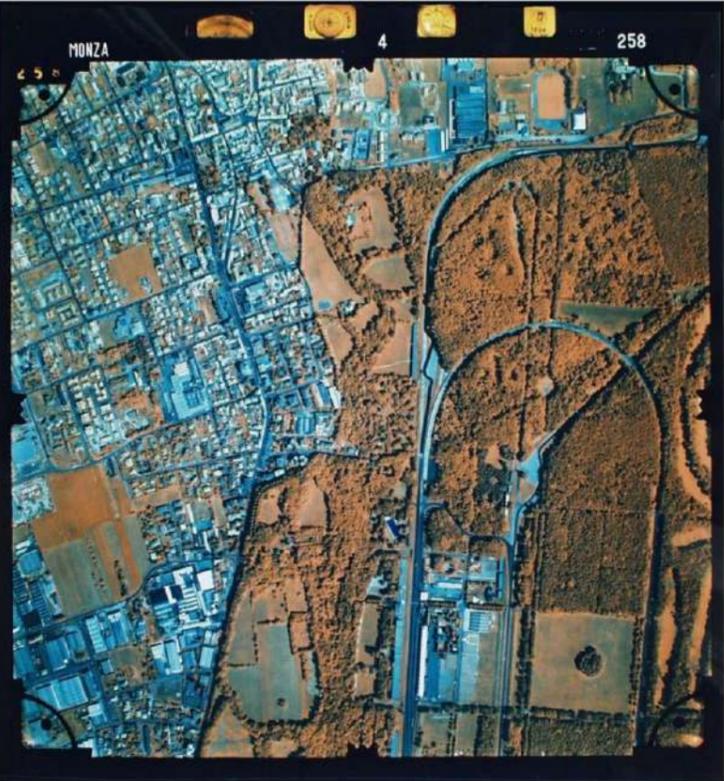
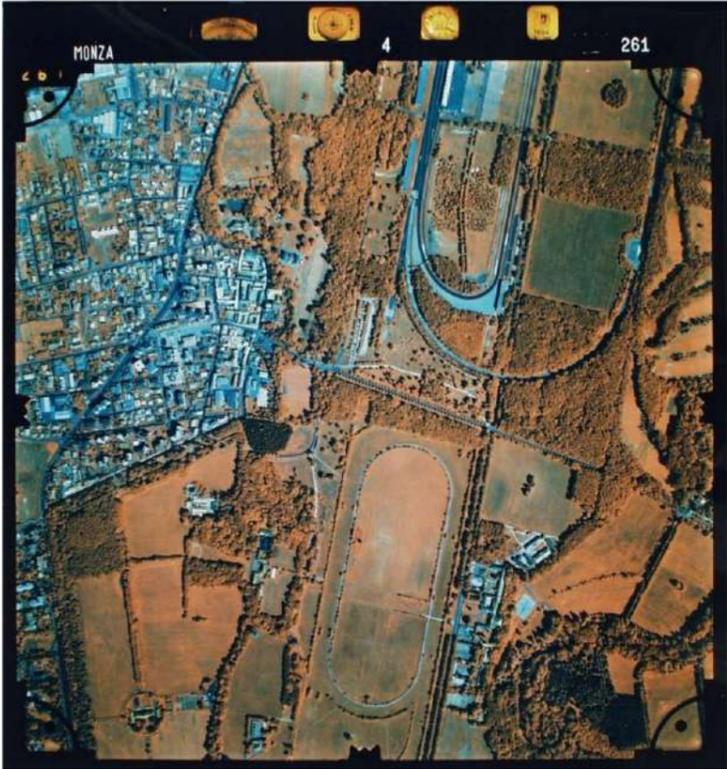
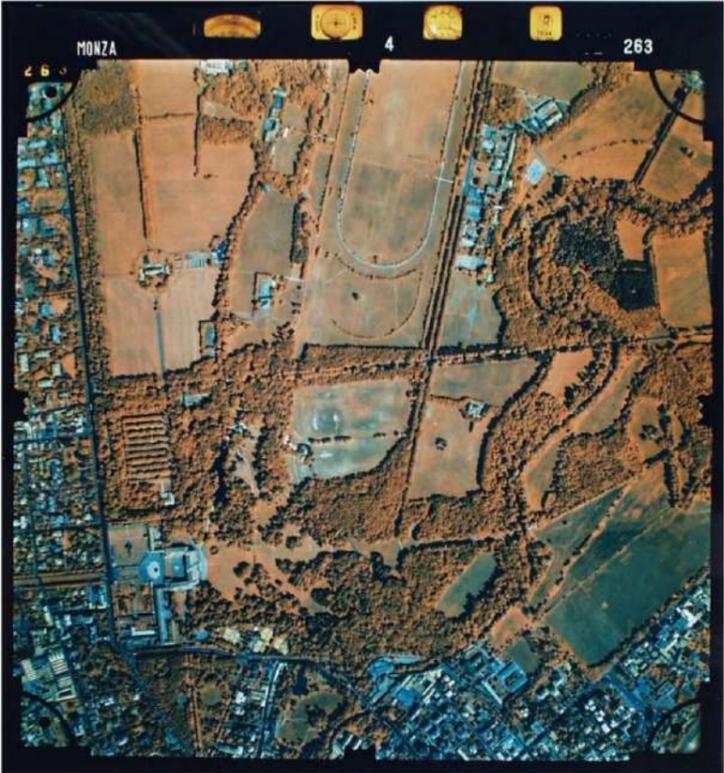
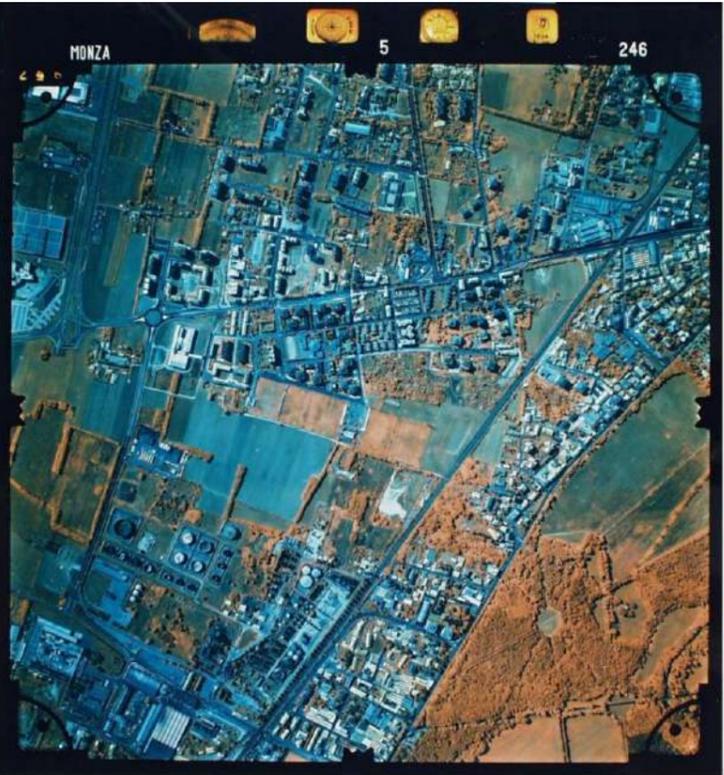
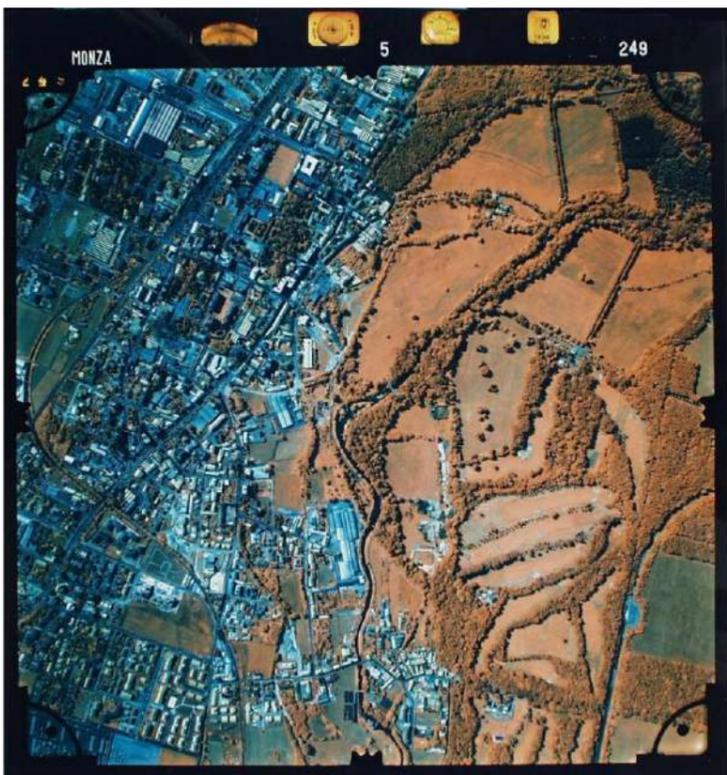
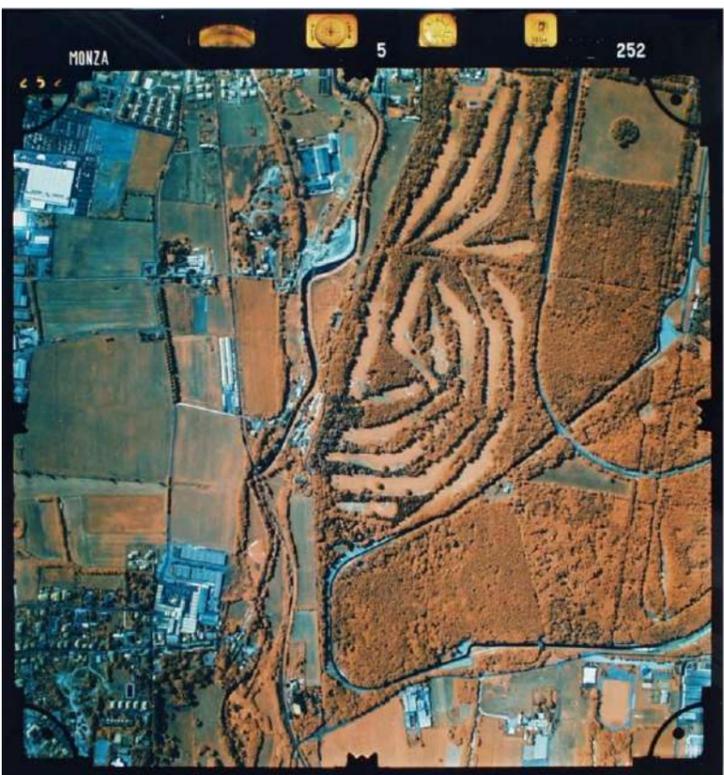
FOTO AEREE 1994- Vedi Scheda 17

– nei pressi della cascina del Sole si notano manti erbosi degradati dall'uso intensivo.

– Con un colore più scuro si riconoscono le conifere, come per esempio il bosco a Sud-Est del Mirabello, nell'ansa del Lambro.  
– La foto mette in rilievo la frattura e la perdita delle aree boscate dovuta alla presenza del campo di golf, che si estende dalla Porta di Lesmo sino alla fagianaia S.George.  
– Si notano gli interventi selvicolturali sperimentali effettuati sui boschi all'interno dell'autodromo

**Autodromo:** il documento mette chiaramente in evidenza gli ampliamenti dell'impianto e le aree asfaltate, di servizio all'impianto sportivo.
